**AufbruchQuartier**  
Neue inklusive Wege in der Diakonischen Gemeindeentwicklung

# 8. Ständige Werkstatt

Diakonisches Zentrum Christuskirche RT

Thema: Aktueller Stand der Architekten-Planung

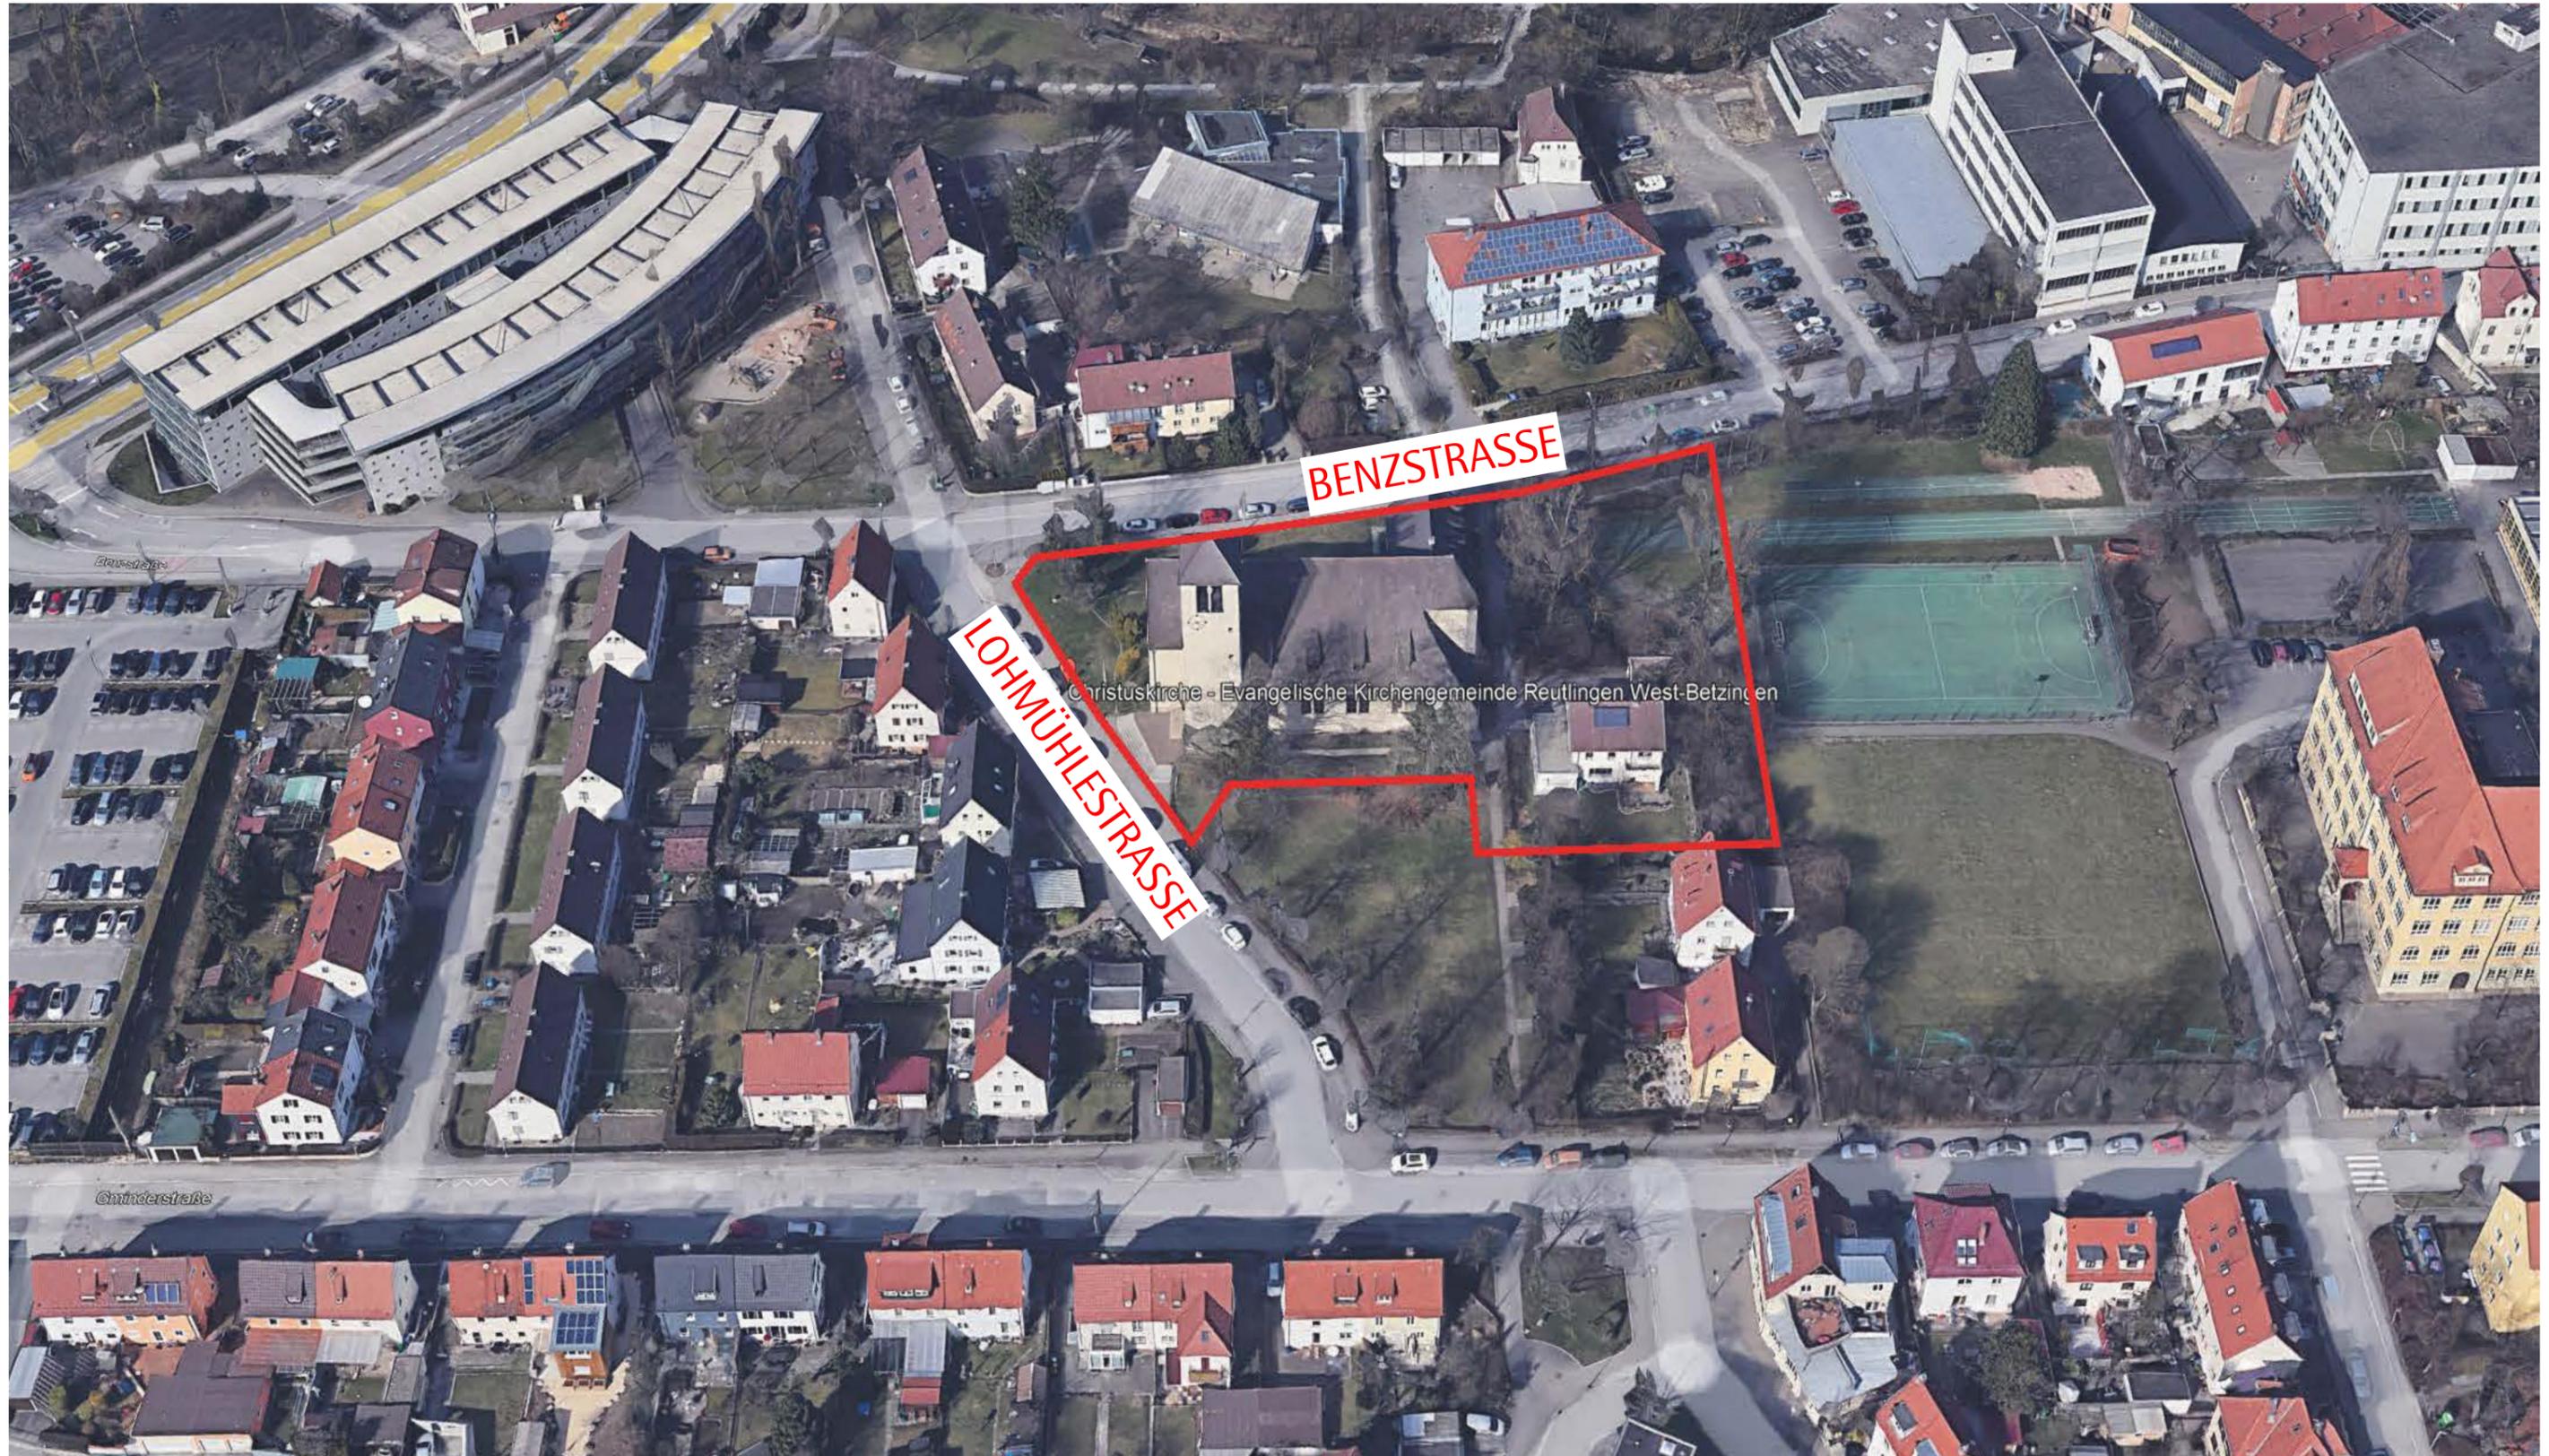
# STÄDTEBAULICHER KONTEXT

Denkmalgeschützte Kirche

Rückbau des Pfarrhauses

Erweiterung durch drei Neubauten

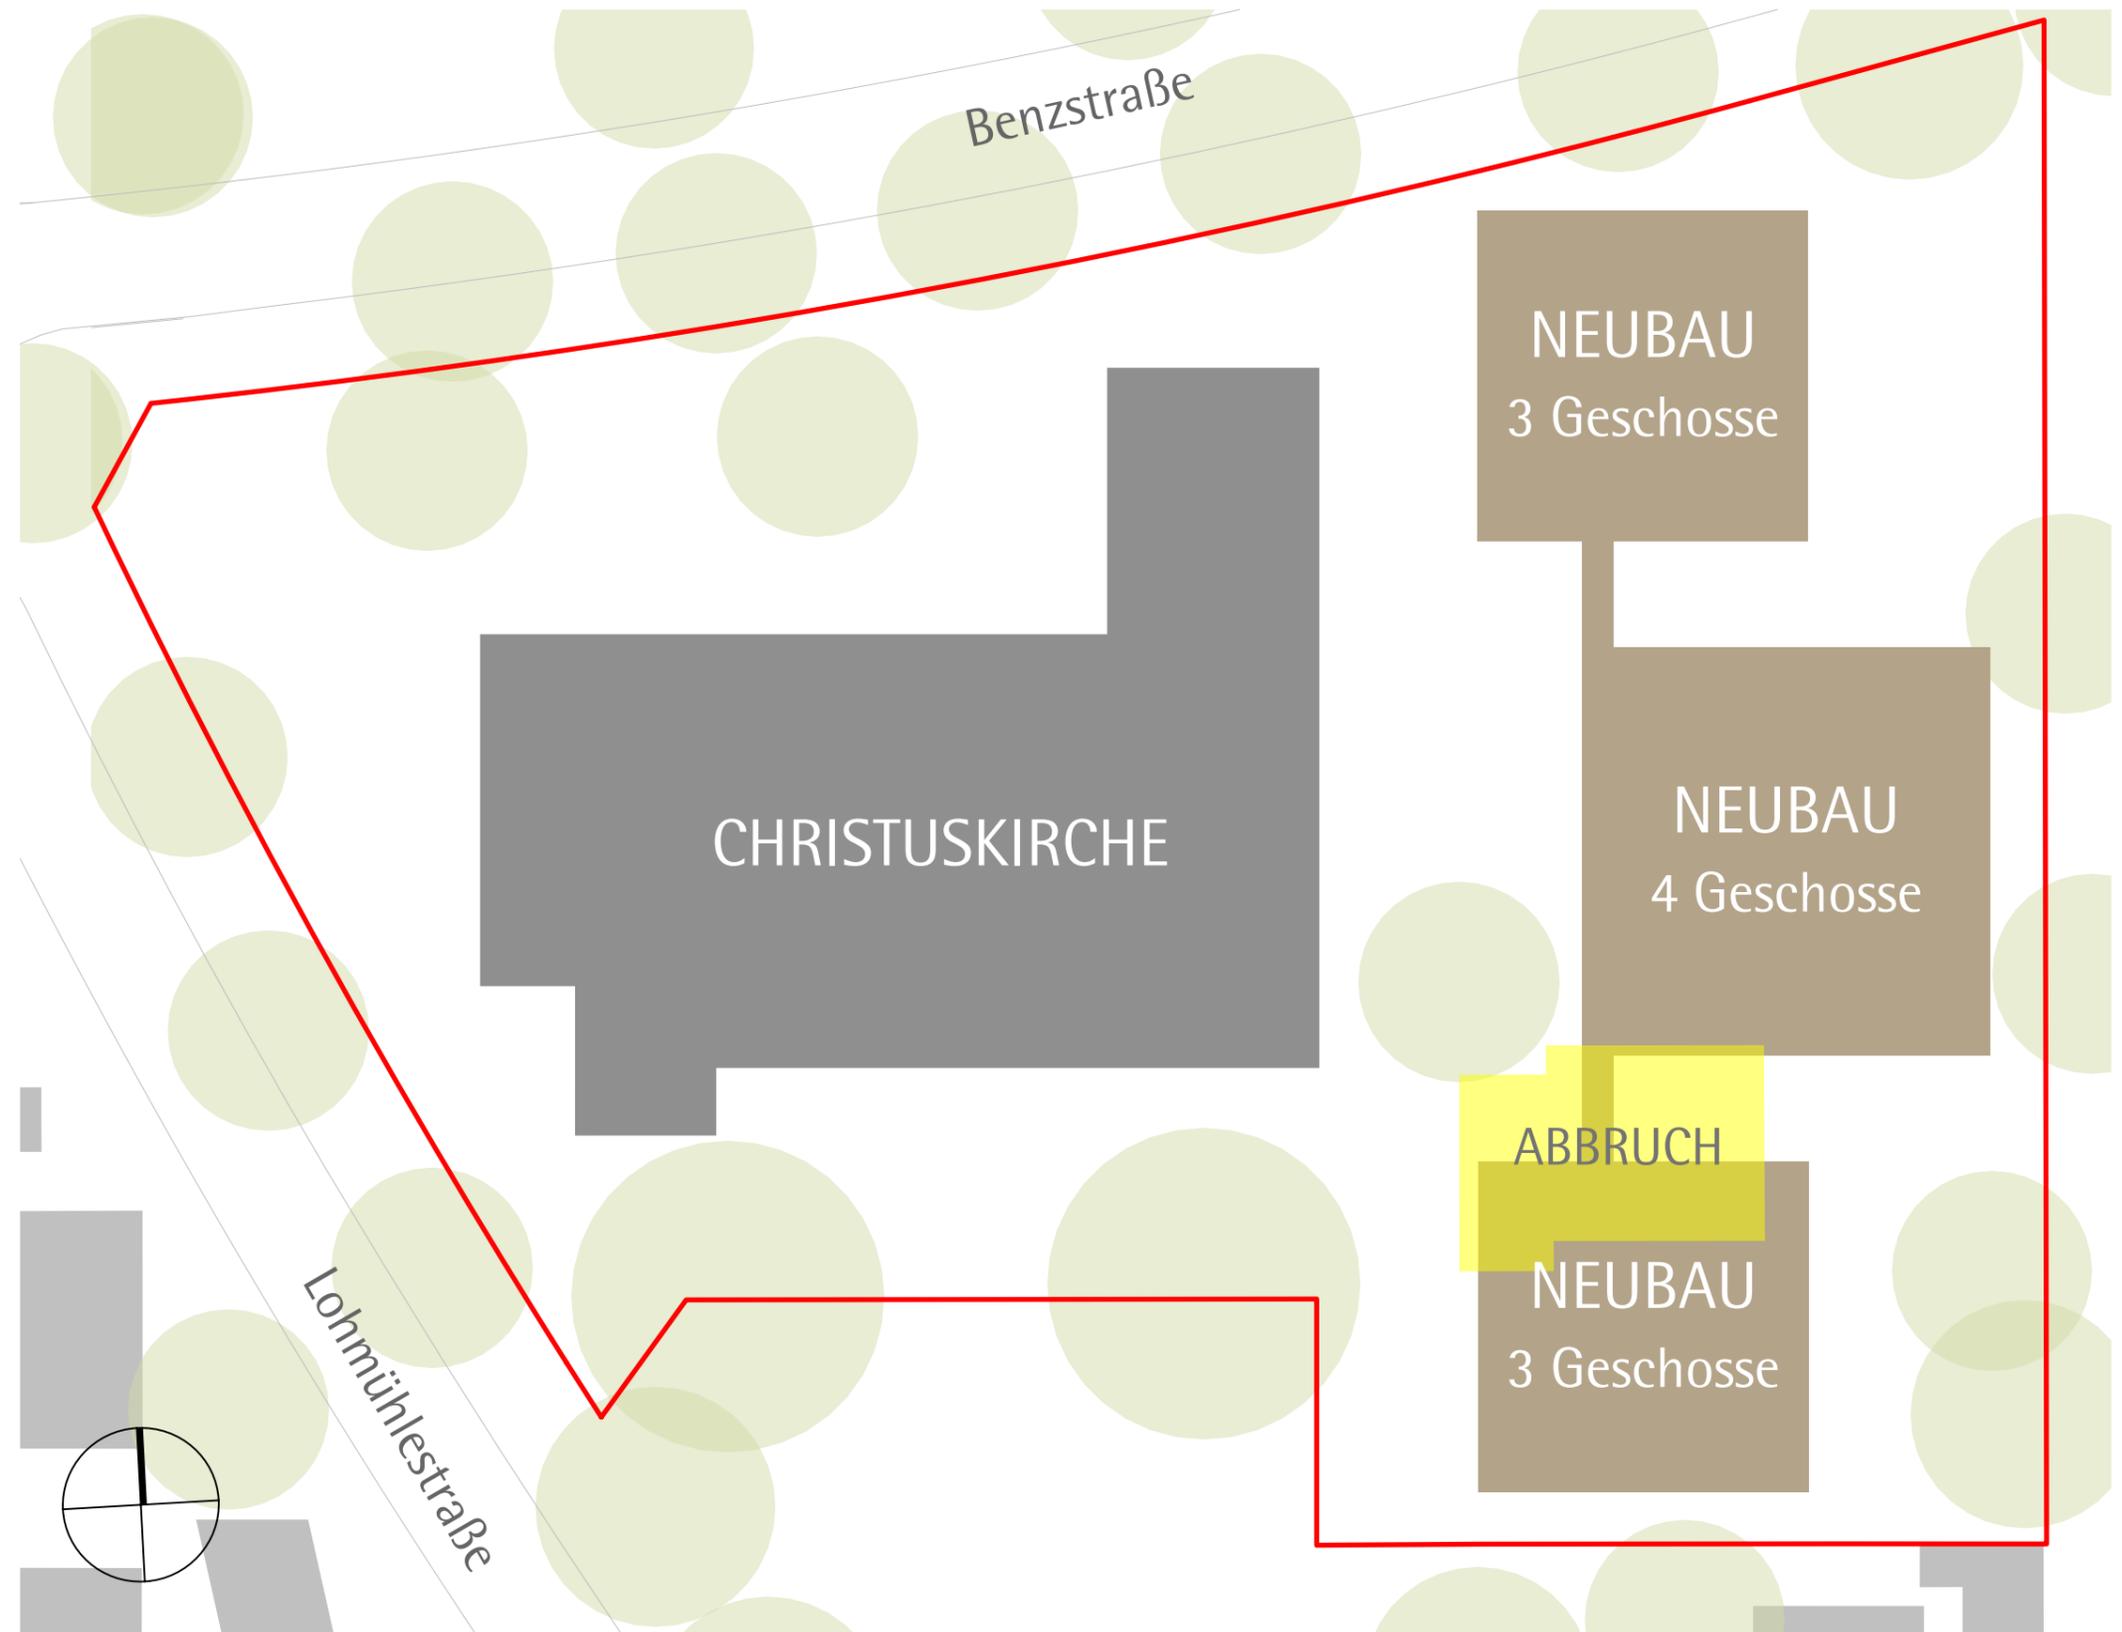
# NUTZUNGSVERTEILUNG ERDGESCHOSS

„Hof der Begegnung“ als Neues Entree

Umnutzung von Teilbereichen der Kirche in Beratungsräume und Multi-Café

Erhaltung des Kirchenschiffs für Gottesdienst, Vesperkirche und Veranstaltungen

Haus 1+2 Beratungsräume

Haus 3 Wohnen

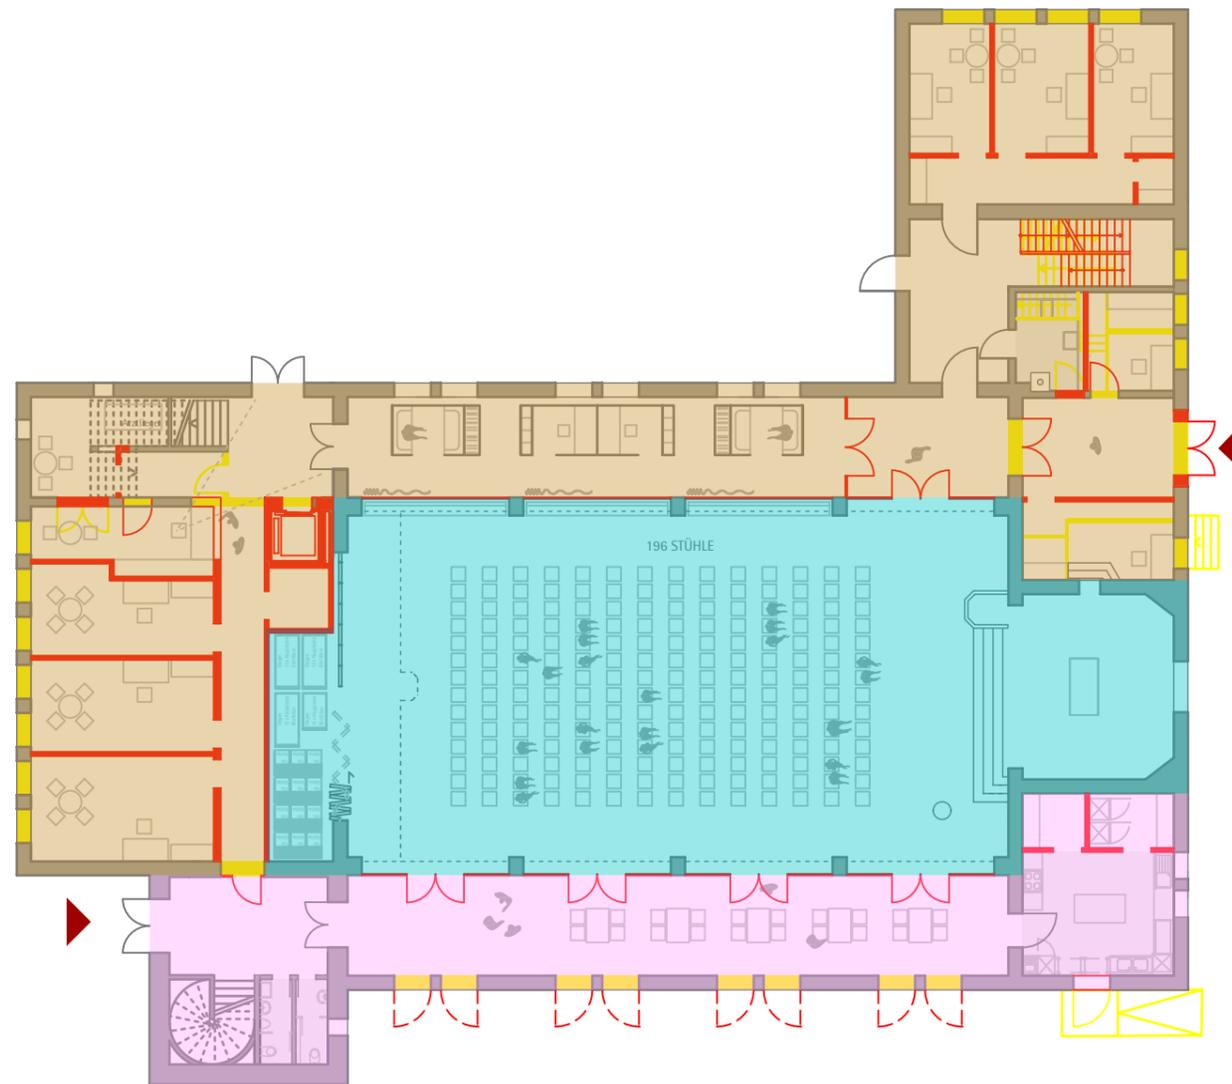
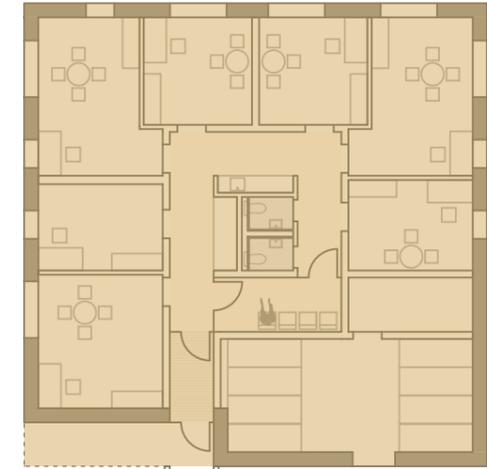
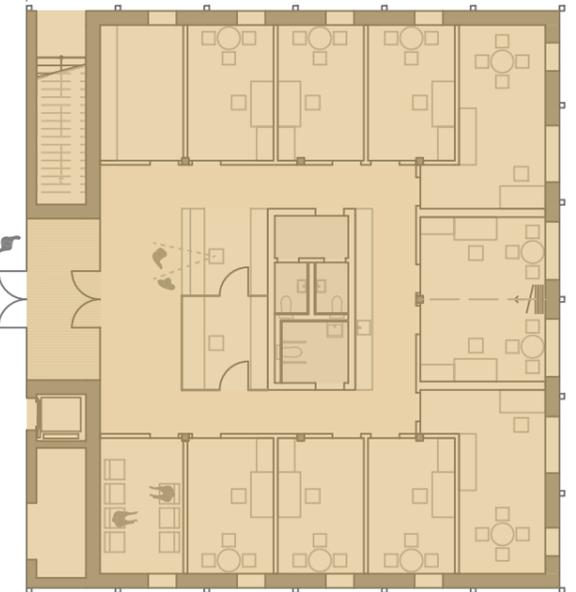
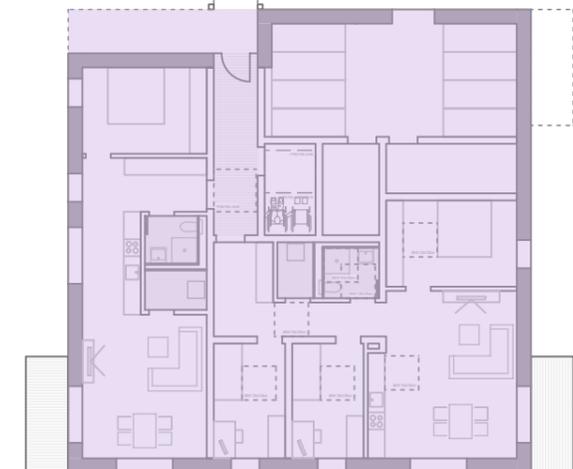
# GRUNDRISS

Kirche:

10 Büros / Beratungsräume

ca. 319m<sup>2</sup> Veranstaltungssaal

ca. 62m<sup>2</sup> Multi-Café

Haus 1:

7 Büros / Beratungsräume

Haus 2:

Haus 3:

1 x 4-Zi-Wohnung

1 x 3-Zi-Wohnung

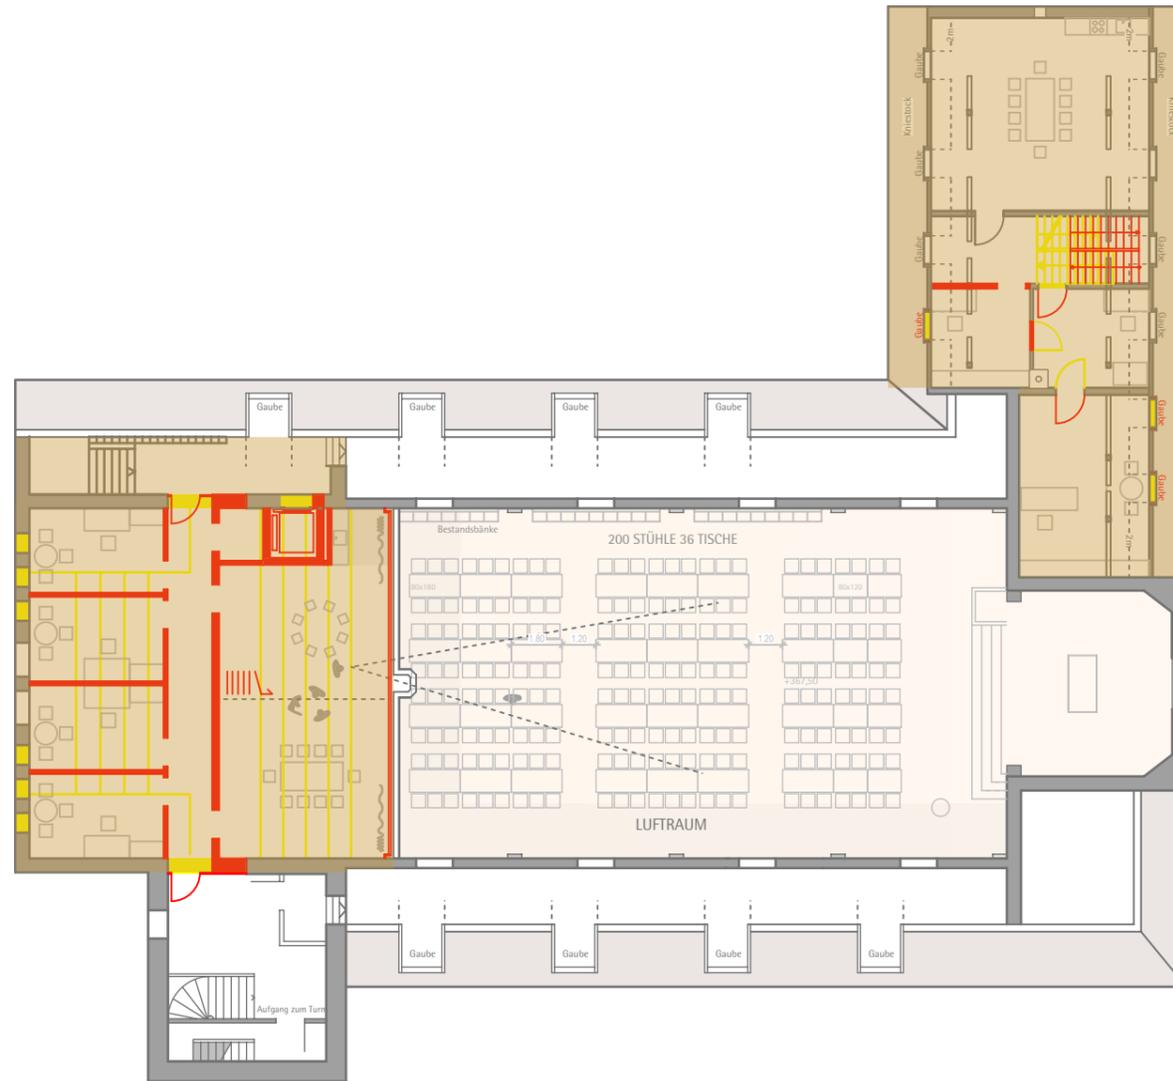
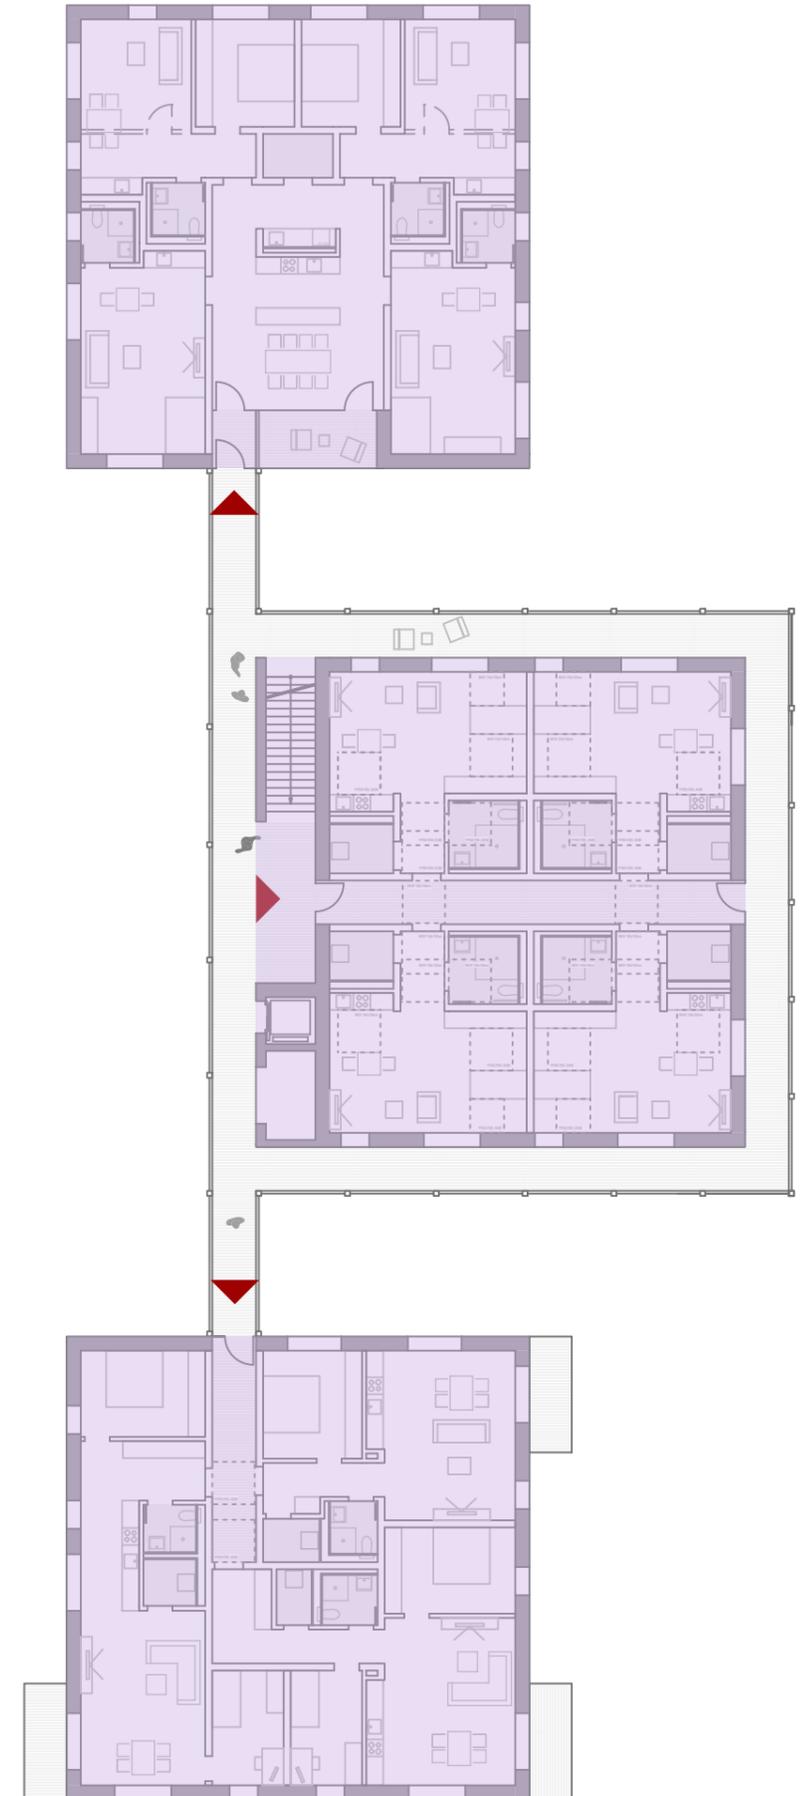
# GRUNDRISSSE

Kirche:

10 Büros / Beratungsräume

Haus 1:

1x Clusterwohnung mit

4 Wohneinheiten

+ Gemeinschaftsraum

ca. 210 m<sup>2</sup>

Haus 2:

4x 1-Zi-Wohnung ca. 45m<sup>2</sup>

für BruderhausDiakonie

Haus 3:

1x 2-Zi-Wohnung ca. 58m<sup>2</sup>

2x 3-Zi-Wohnung ca. 75m<sup>2</sup>

Hinweis zum OG-Grundriss von "a + r", hier den Dachbereichen über den Seitenschiffen: Die Gauben befinden sich jeweils in einer Achse mit den Obergadenfenstern des Mittelschiffs, denn Mayer hat mittels ihrer Korrespondenz eine spezielle Art von Lichtkorridor zur Anwendung gebracht. <sup>5</sup>

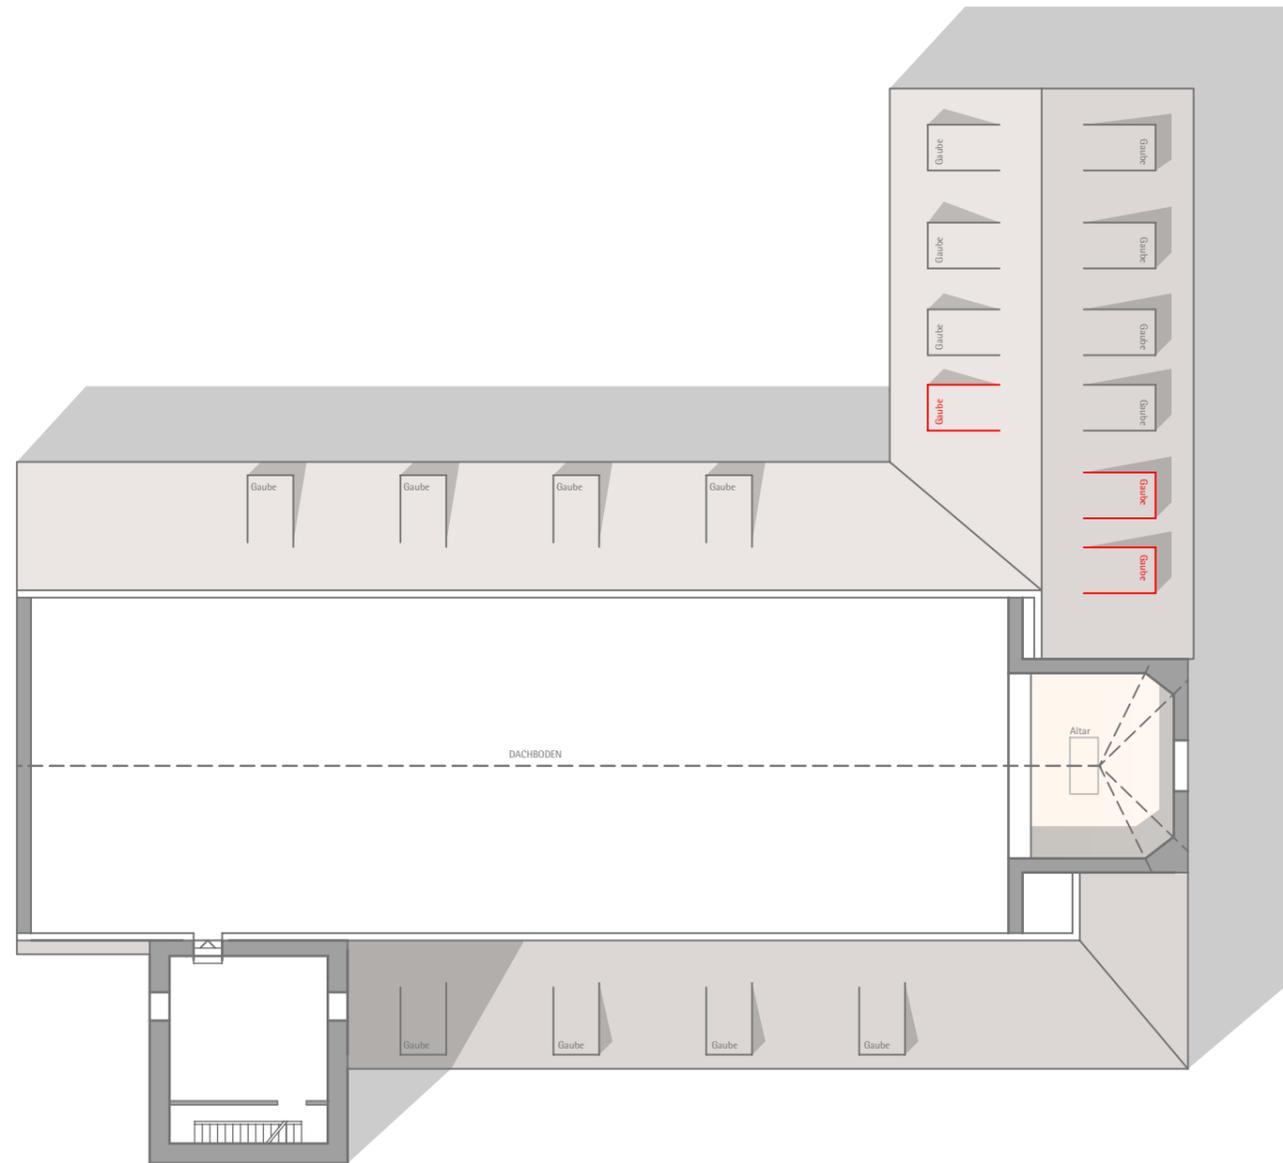
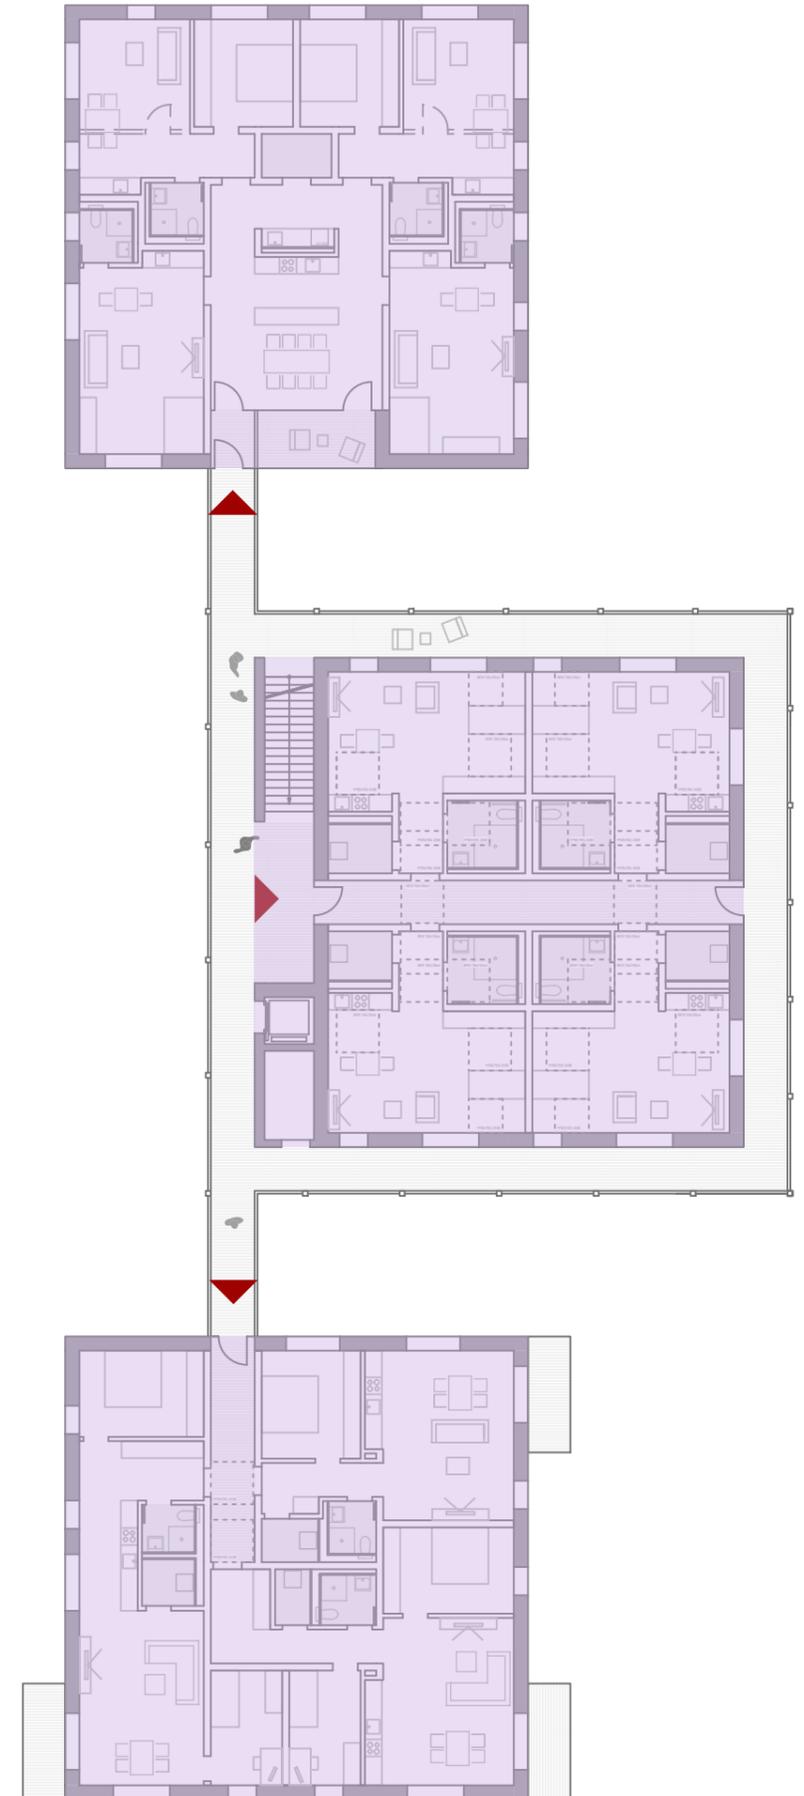
# GRUNDRISSSE

Haus 1:

1x Clusterwohnung mit  
4 Wohneinheiten  
+ Gemeinschaftsraum  
ca. 210 m<sup>2</sup>

Haus 2:

4x 1-Zi-Wohnung ca. 45m<sup>2</sup>  
für BruderhausDiakonie

Haus 3:

1x 2-Zi-Wohnung ca. 58m<sup>2</sup>  
2x 3-Zi-Wohnung ca. 75m<sup>2</sup>

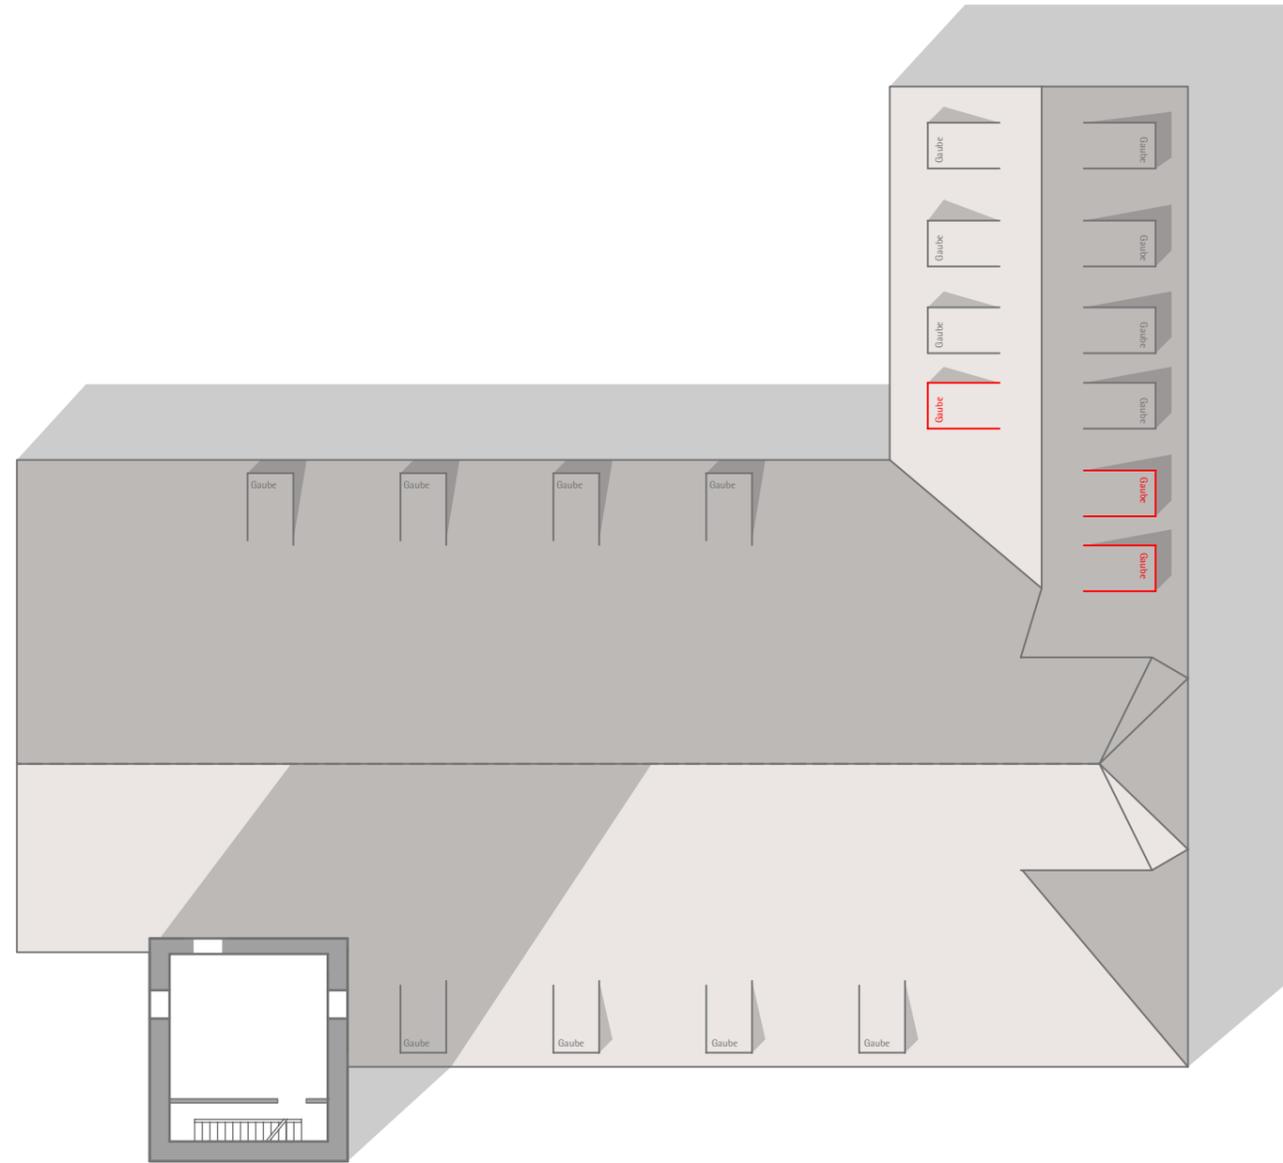
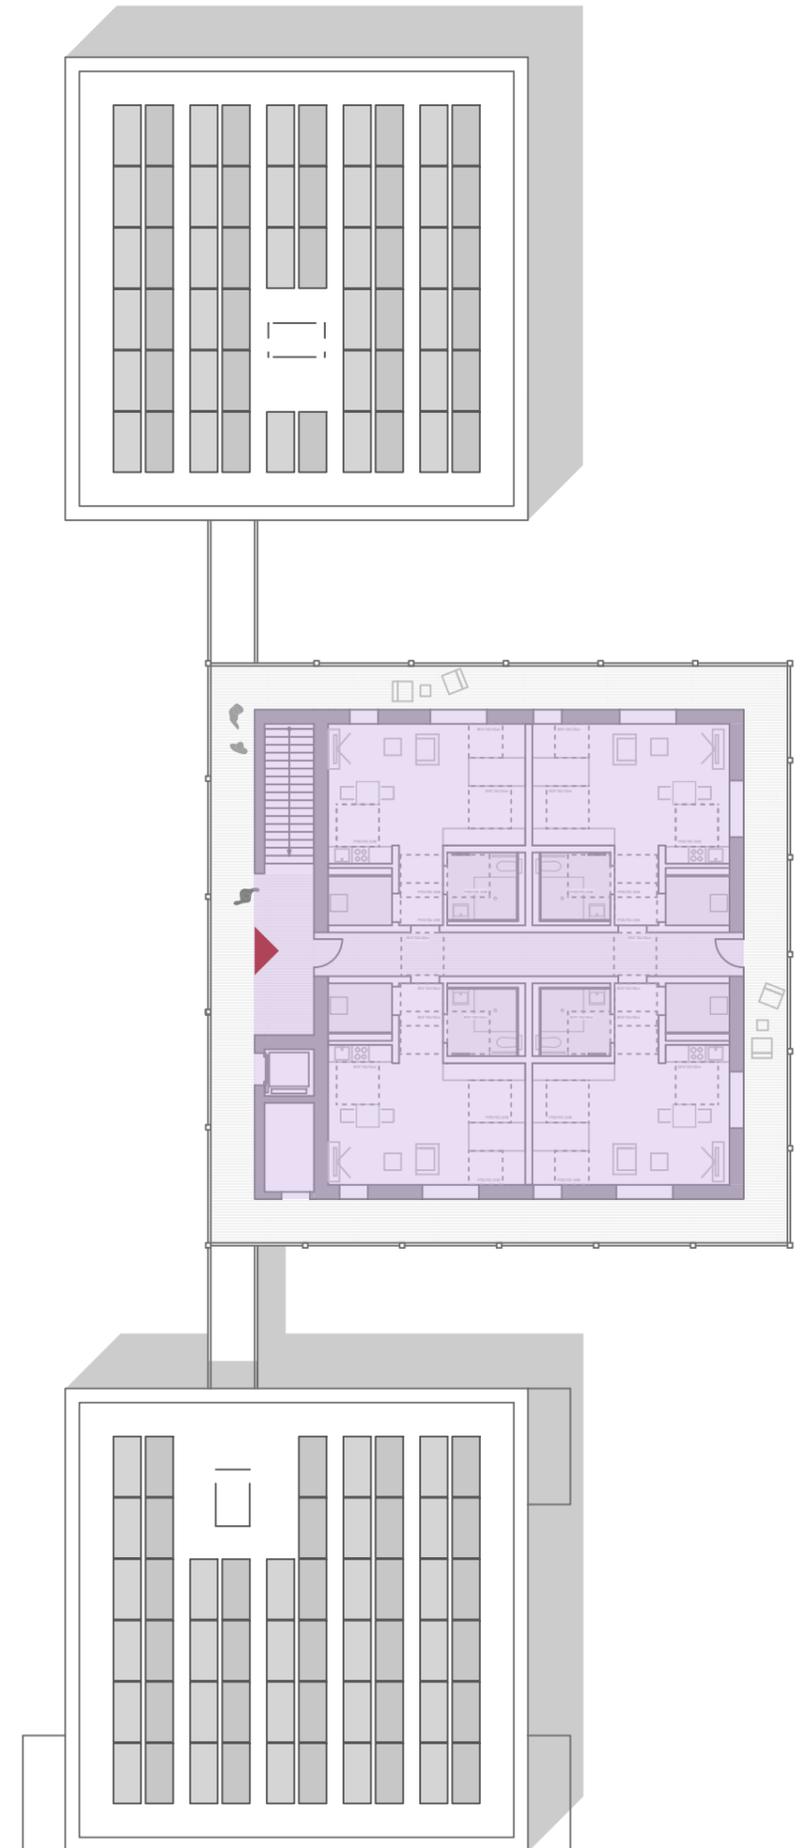
# GRUNDRISSSE

Haus 2:

4x 1-Zi-Wohnung ca. 45m<sup>2</sup>

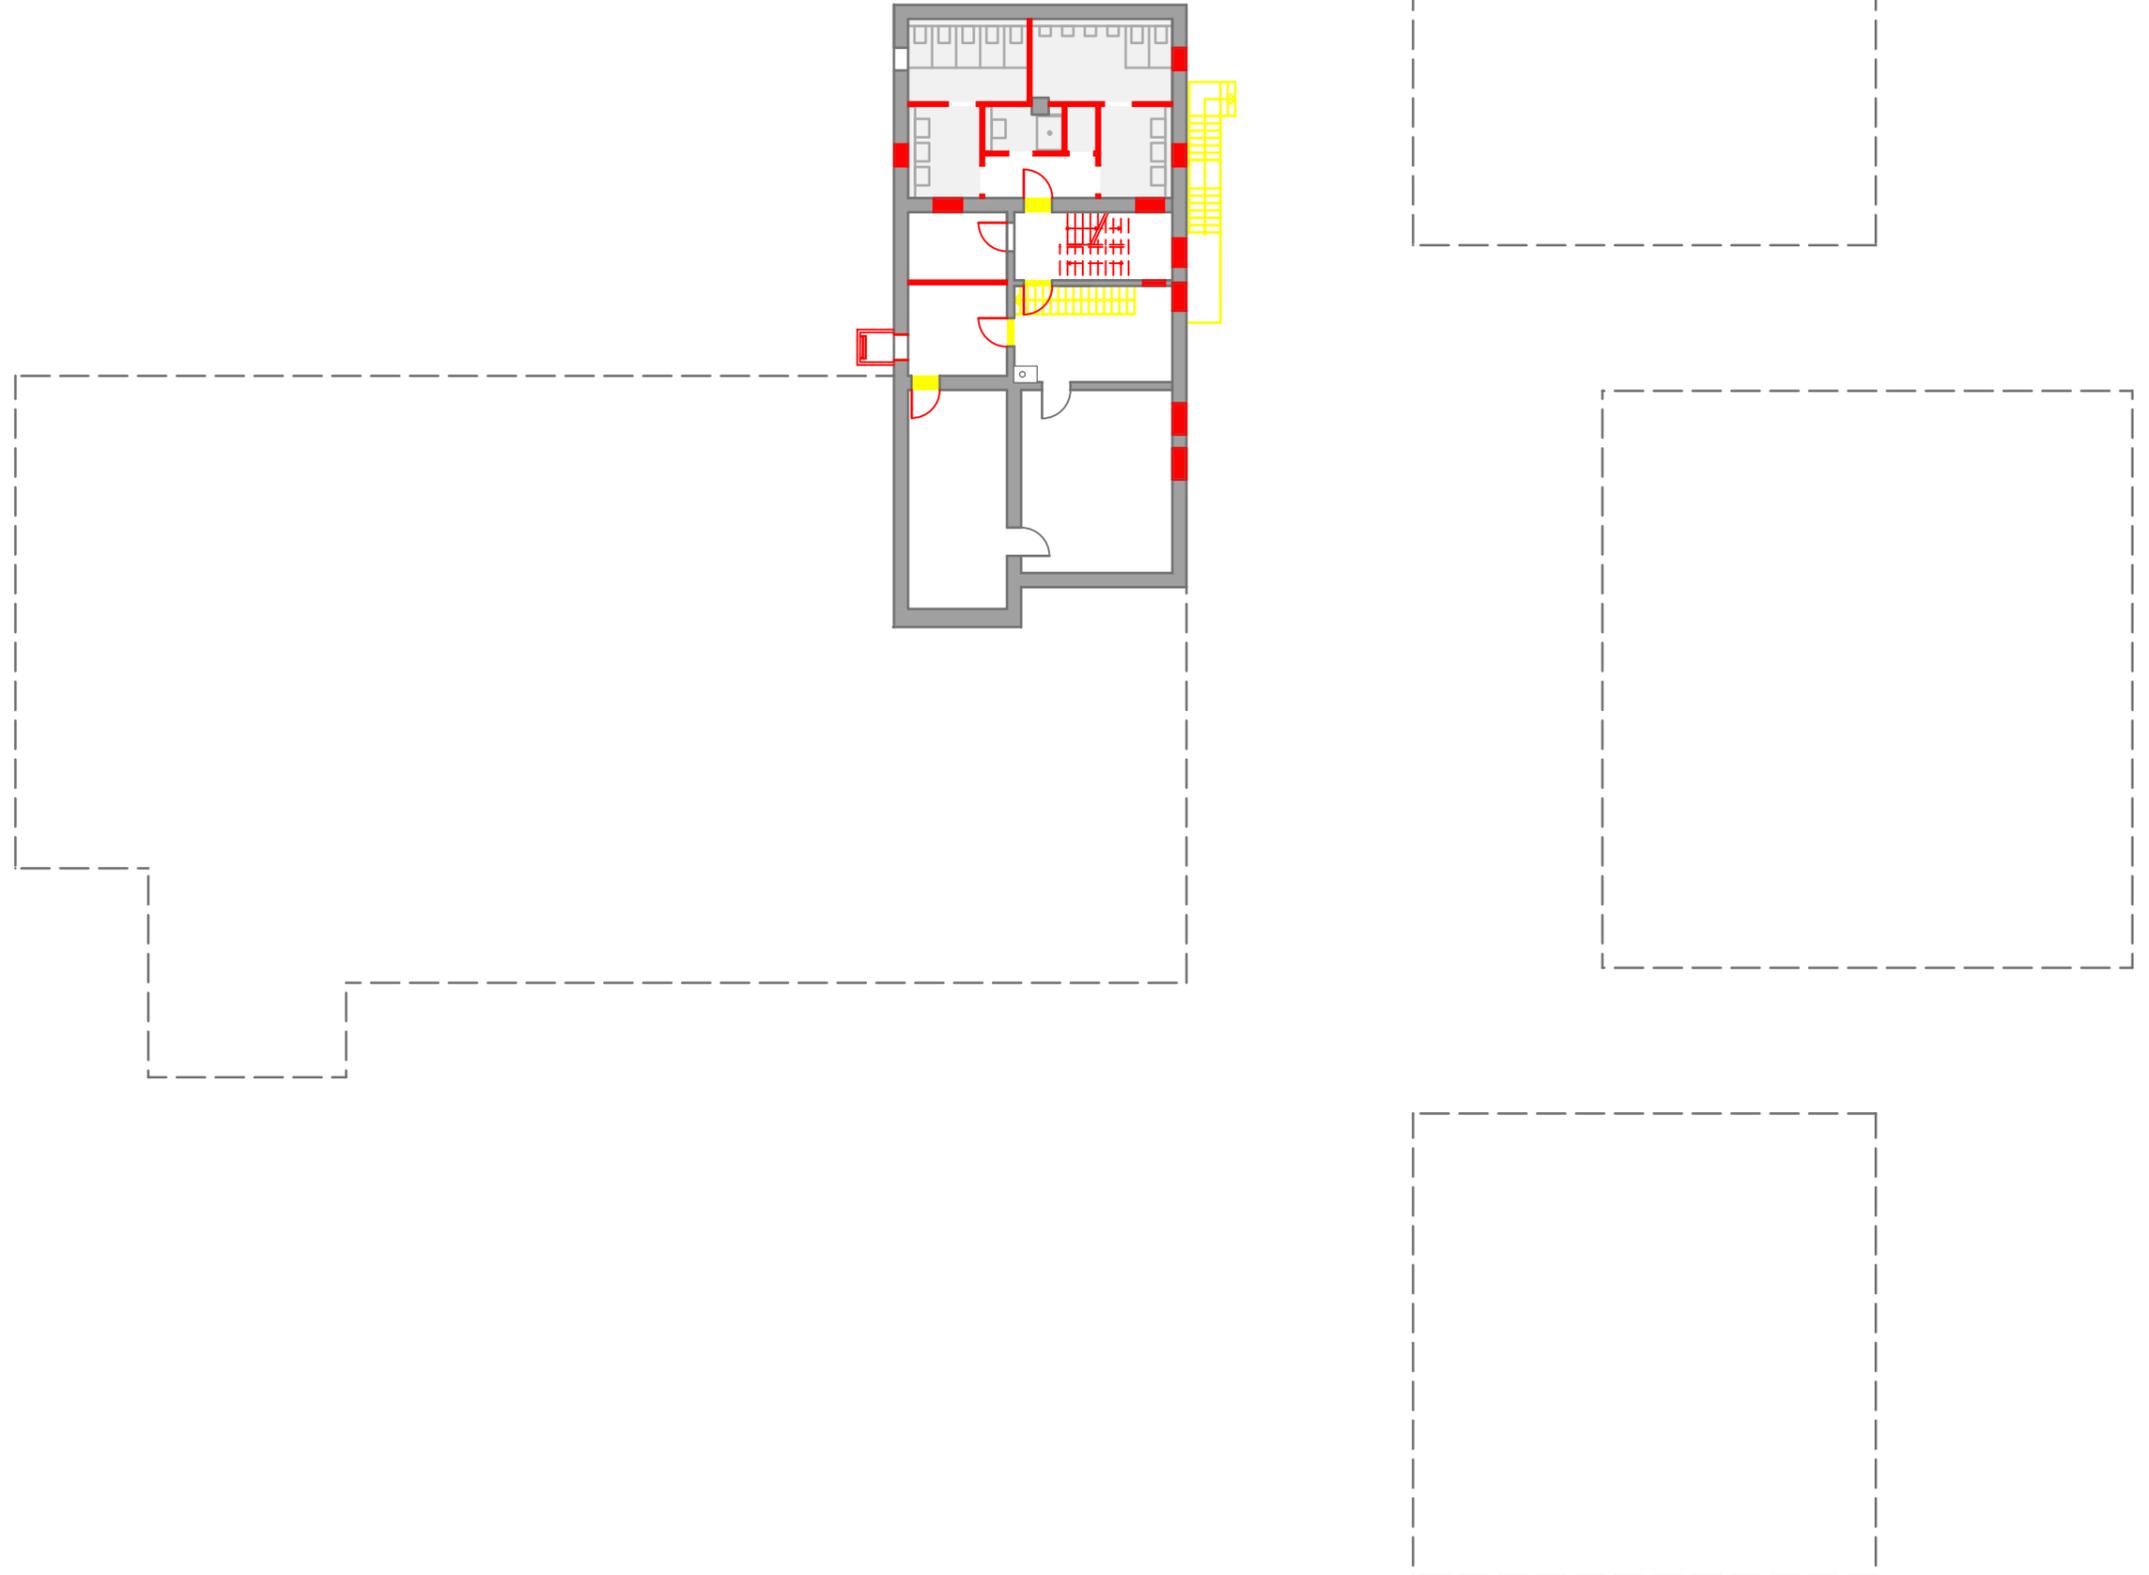
# GRUNDRISSSE

Kirche:

Toilettenanlage,  
Haustechnik und  
Abstellräume im  
Untergeschoss

Neubauten ohne  
Unterkellerung
