**AufbruchQuartier**  
Neue inklusive Wege in der Diakonischen Gemeindeentwicklung

# 8. Ständige Werkstatt

Diakonisches Zentrum Christuskirche RT

Thema: Aktueller Stand der Architekten-Planung

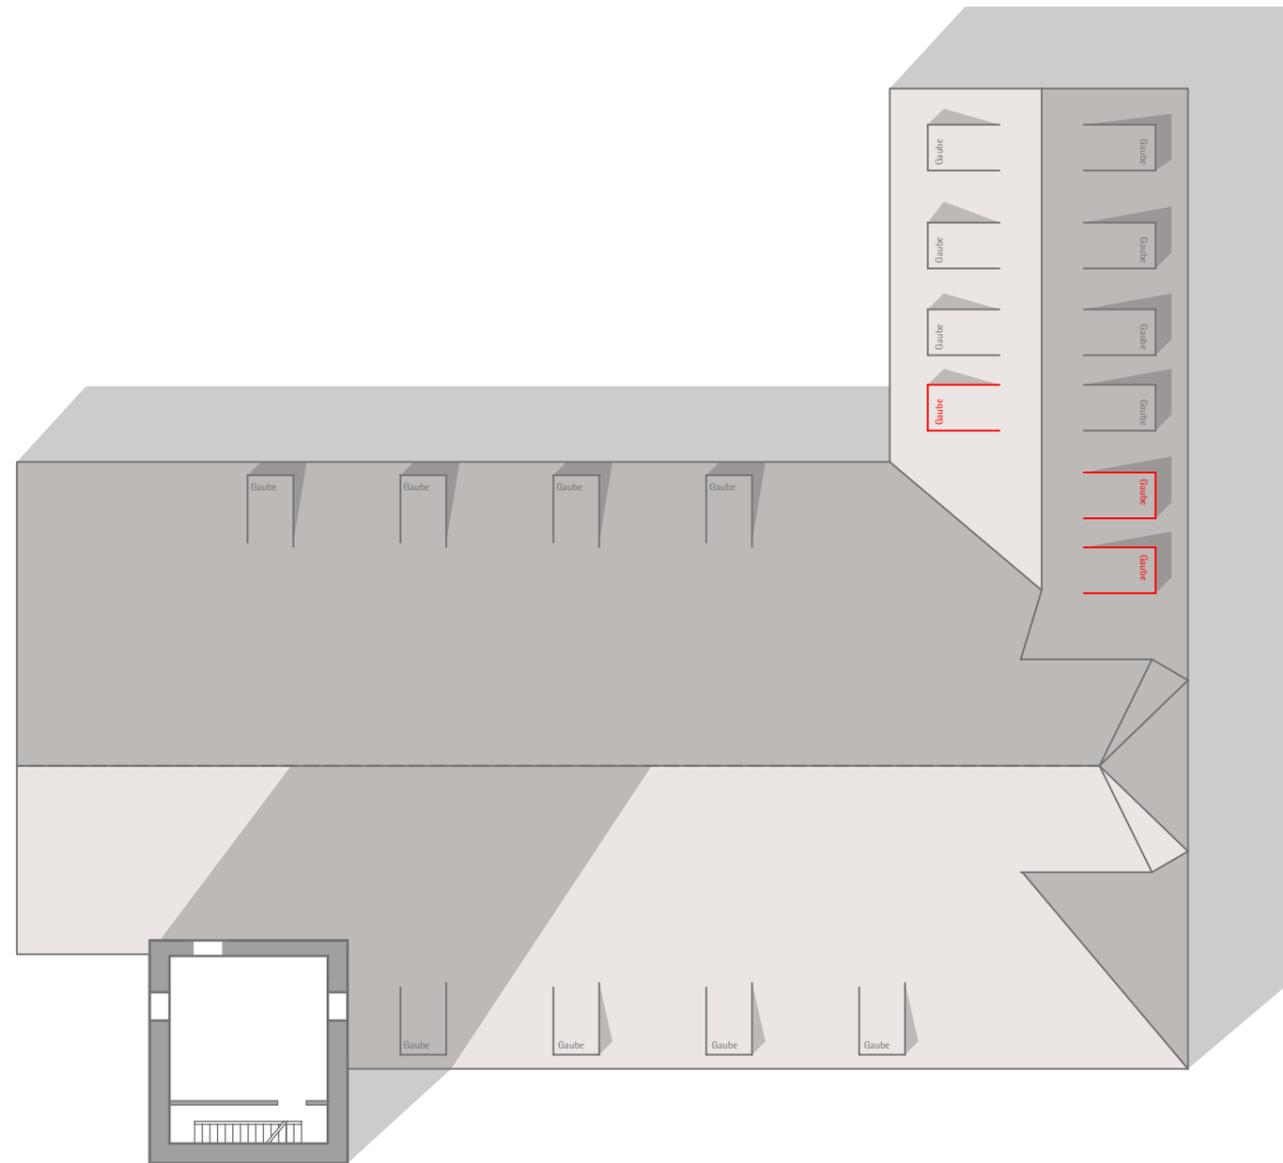
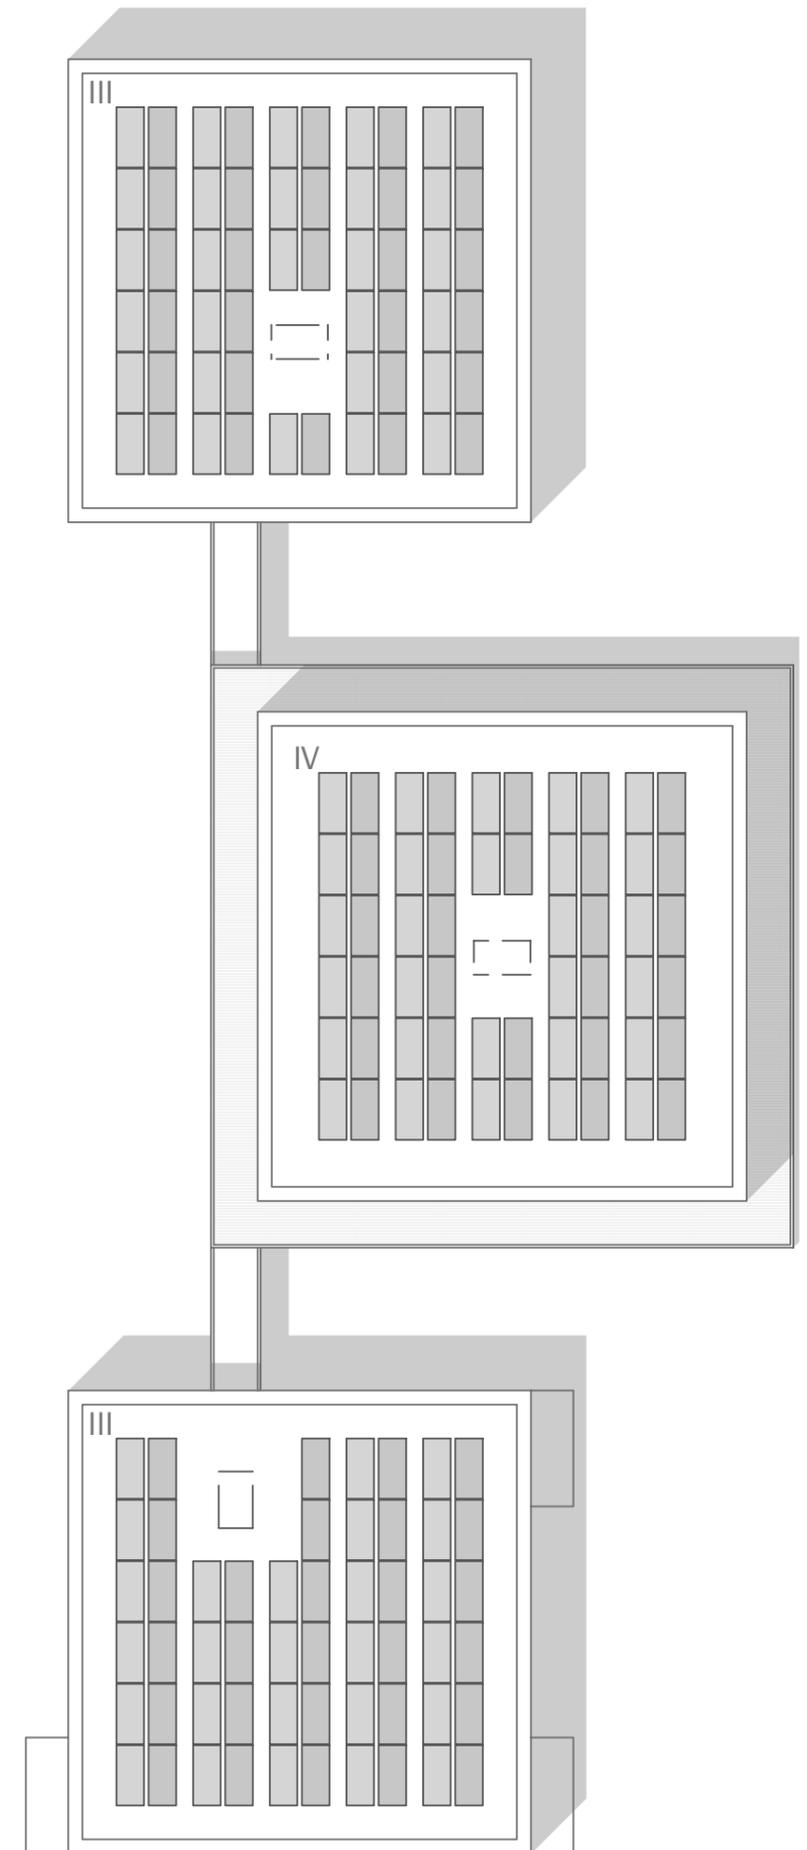
# DACHAUFSICHT

Kirche gesamt:

20 Büros / Beratungsräume

ca. 319m<sup>2</sup> Veranstaltungssaal

ca. 62m<sup>2</sup> Multi-Café

Haus 1 gesamt:

7 Büros / Beratungsräume

2 x Clusterwohnung mit

je 4 Wohneinheiten

Haus 2 gesamt:

10 Büros / Beratungsräume

12 x 1-Zi-Wohnung

Haus 3 gesamt:

2 x 2-Zi-Wohnung

4 x 3-Zi-Wohnung

1 x 4-Zi-Wohnung

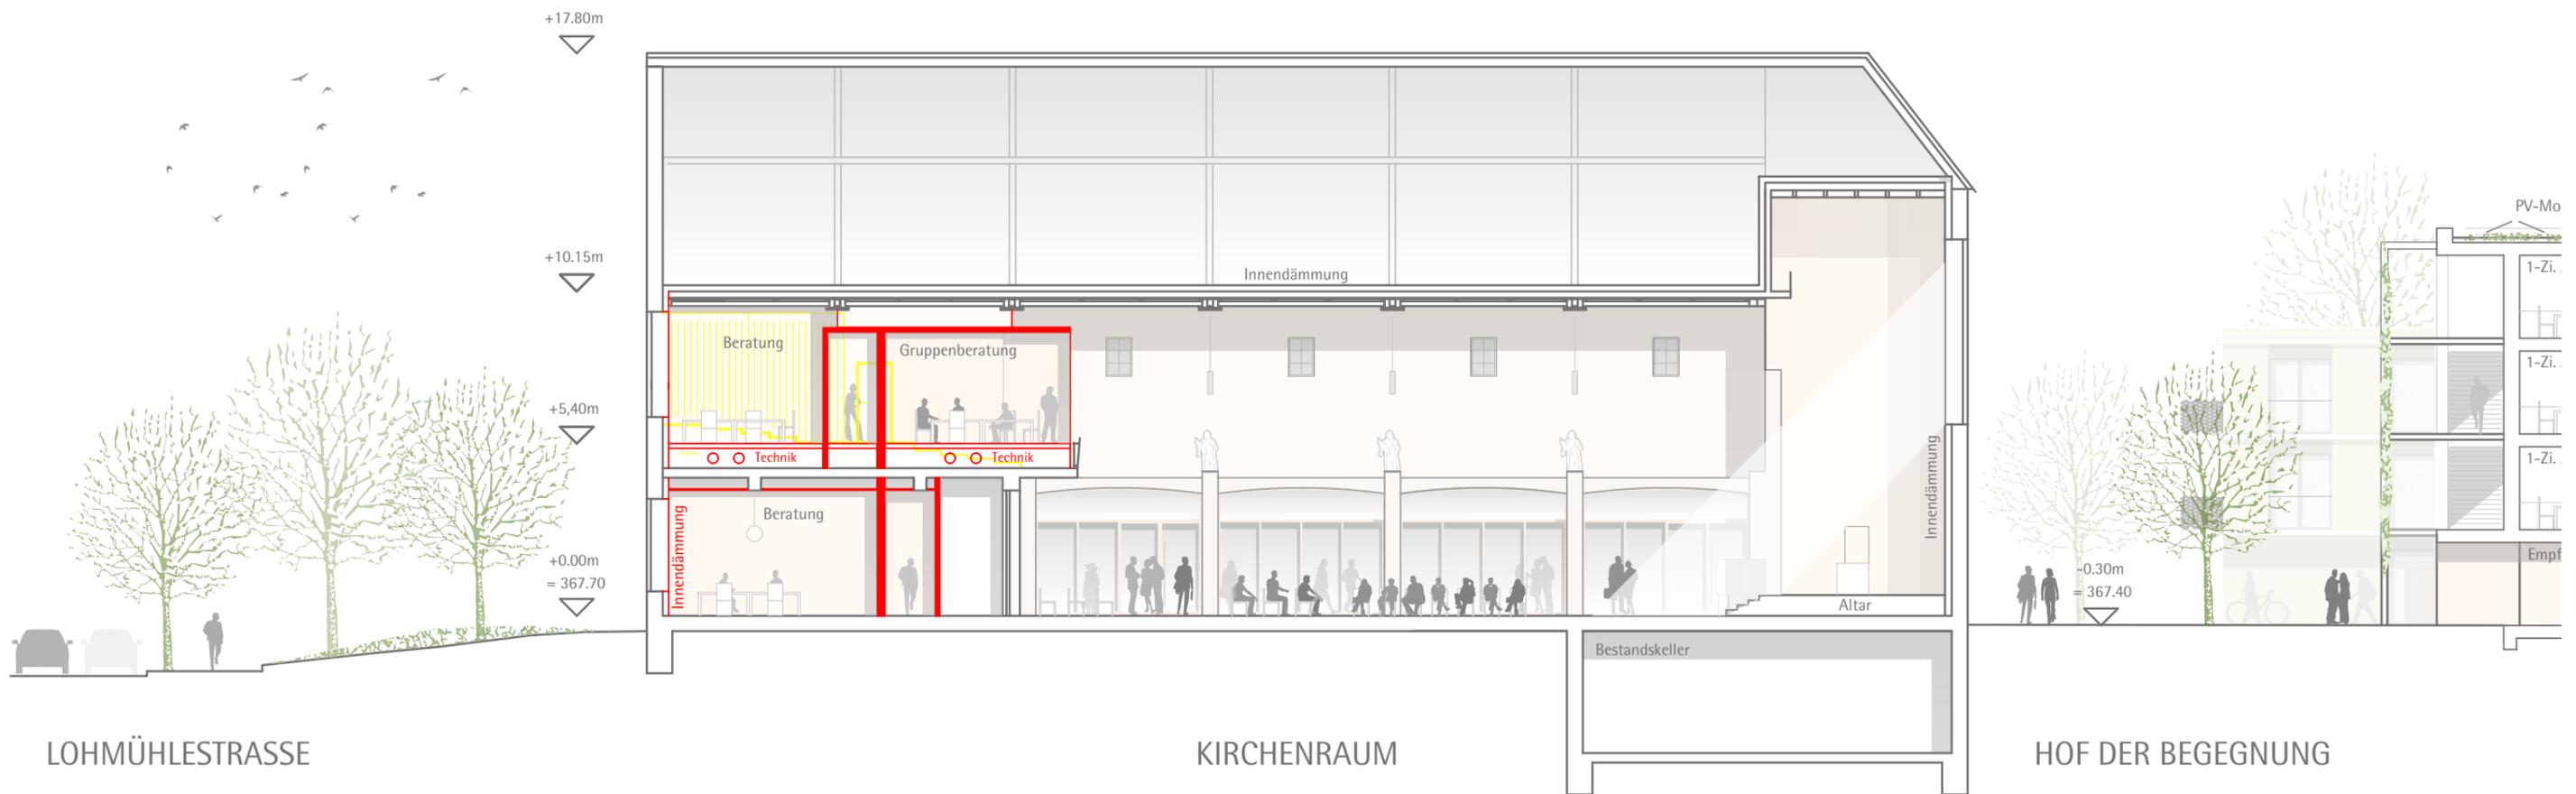
## Langsschnitt Christuskirche

# SCHNITT

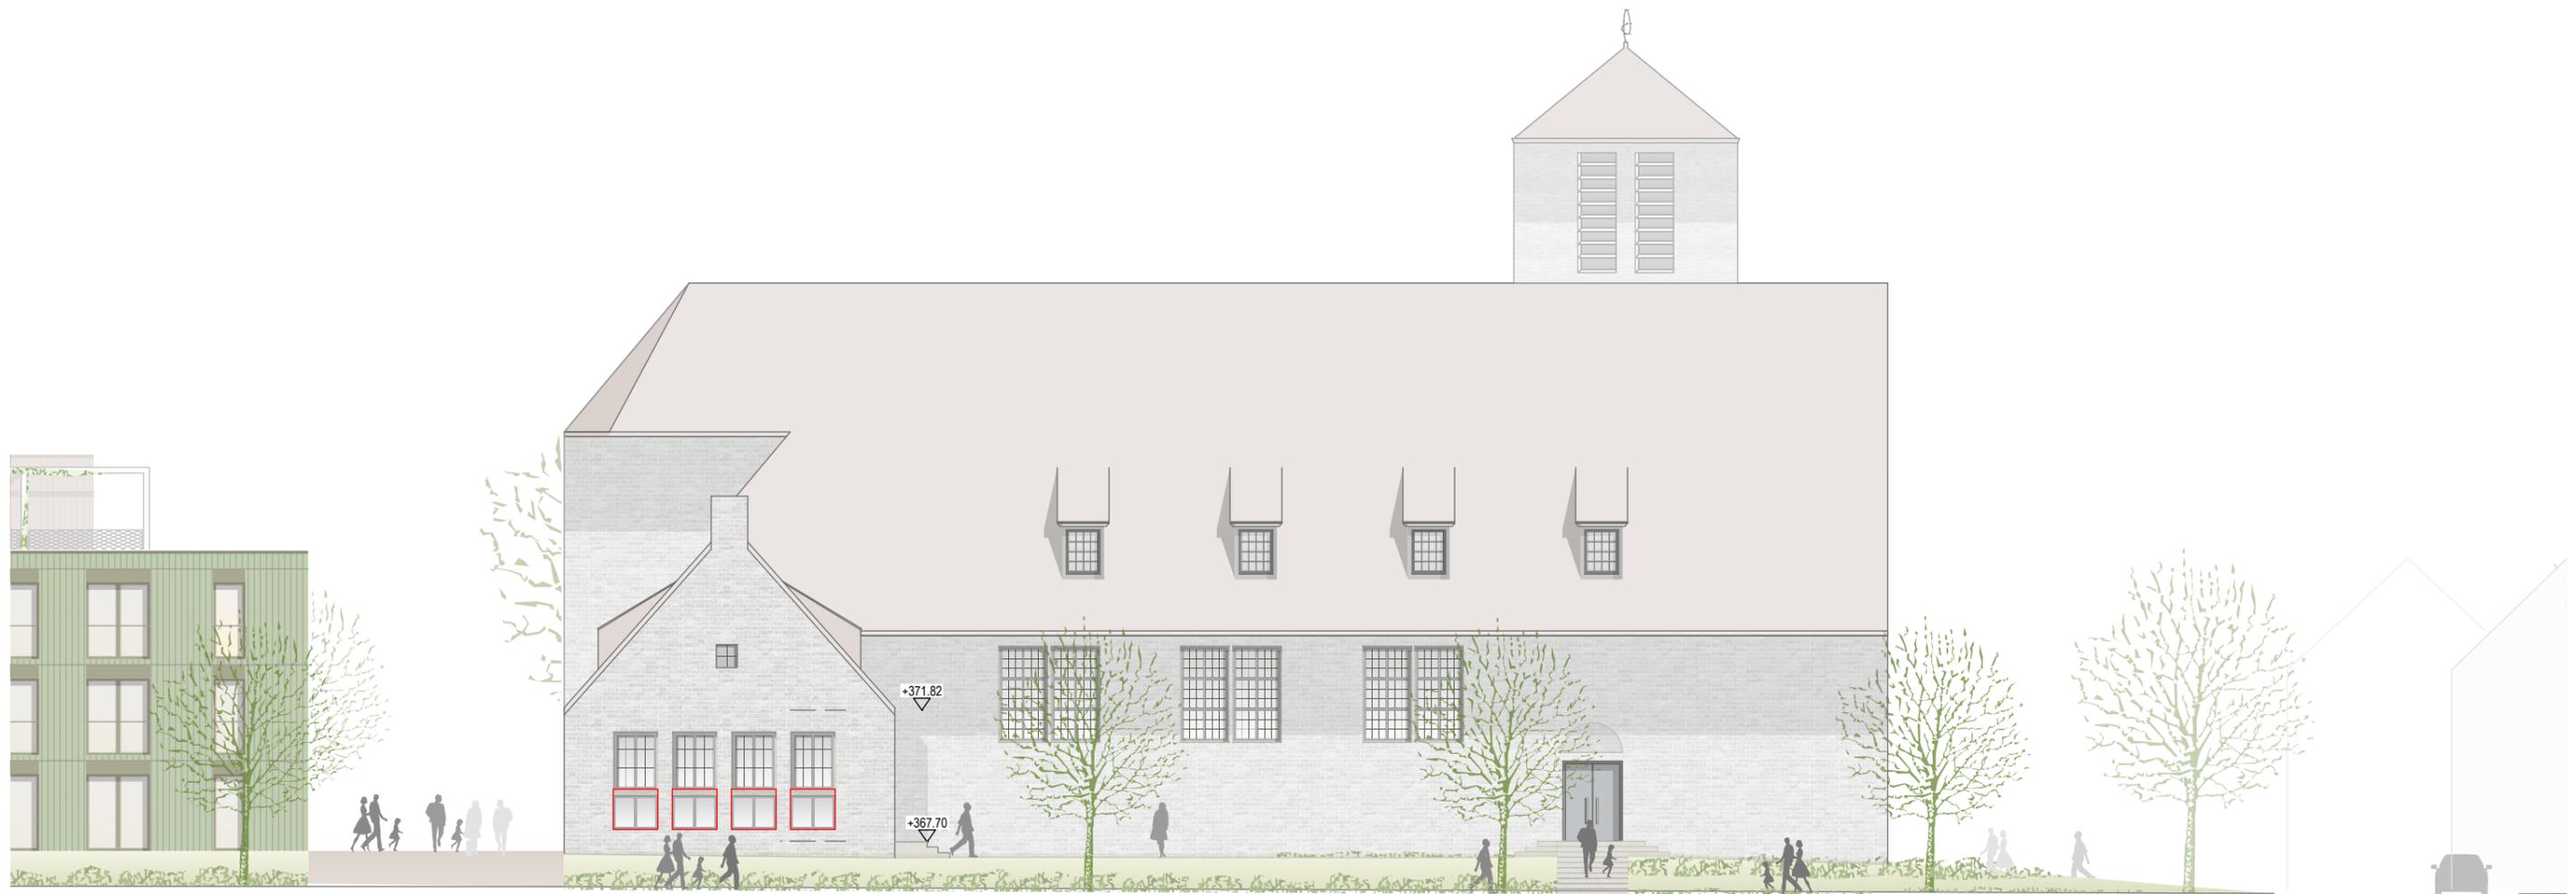
## Ansicht Nord Christuskirche

Behutsamer Eingriff in Fassade

Iediglich Erweiterung Beratungsräume EG

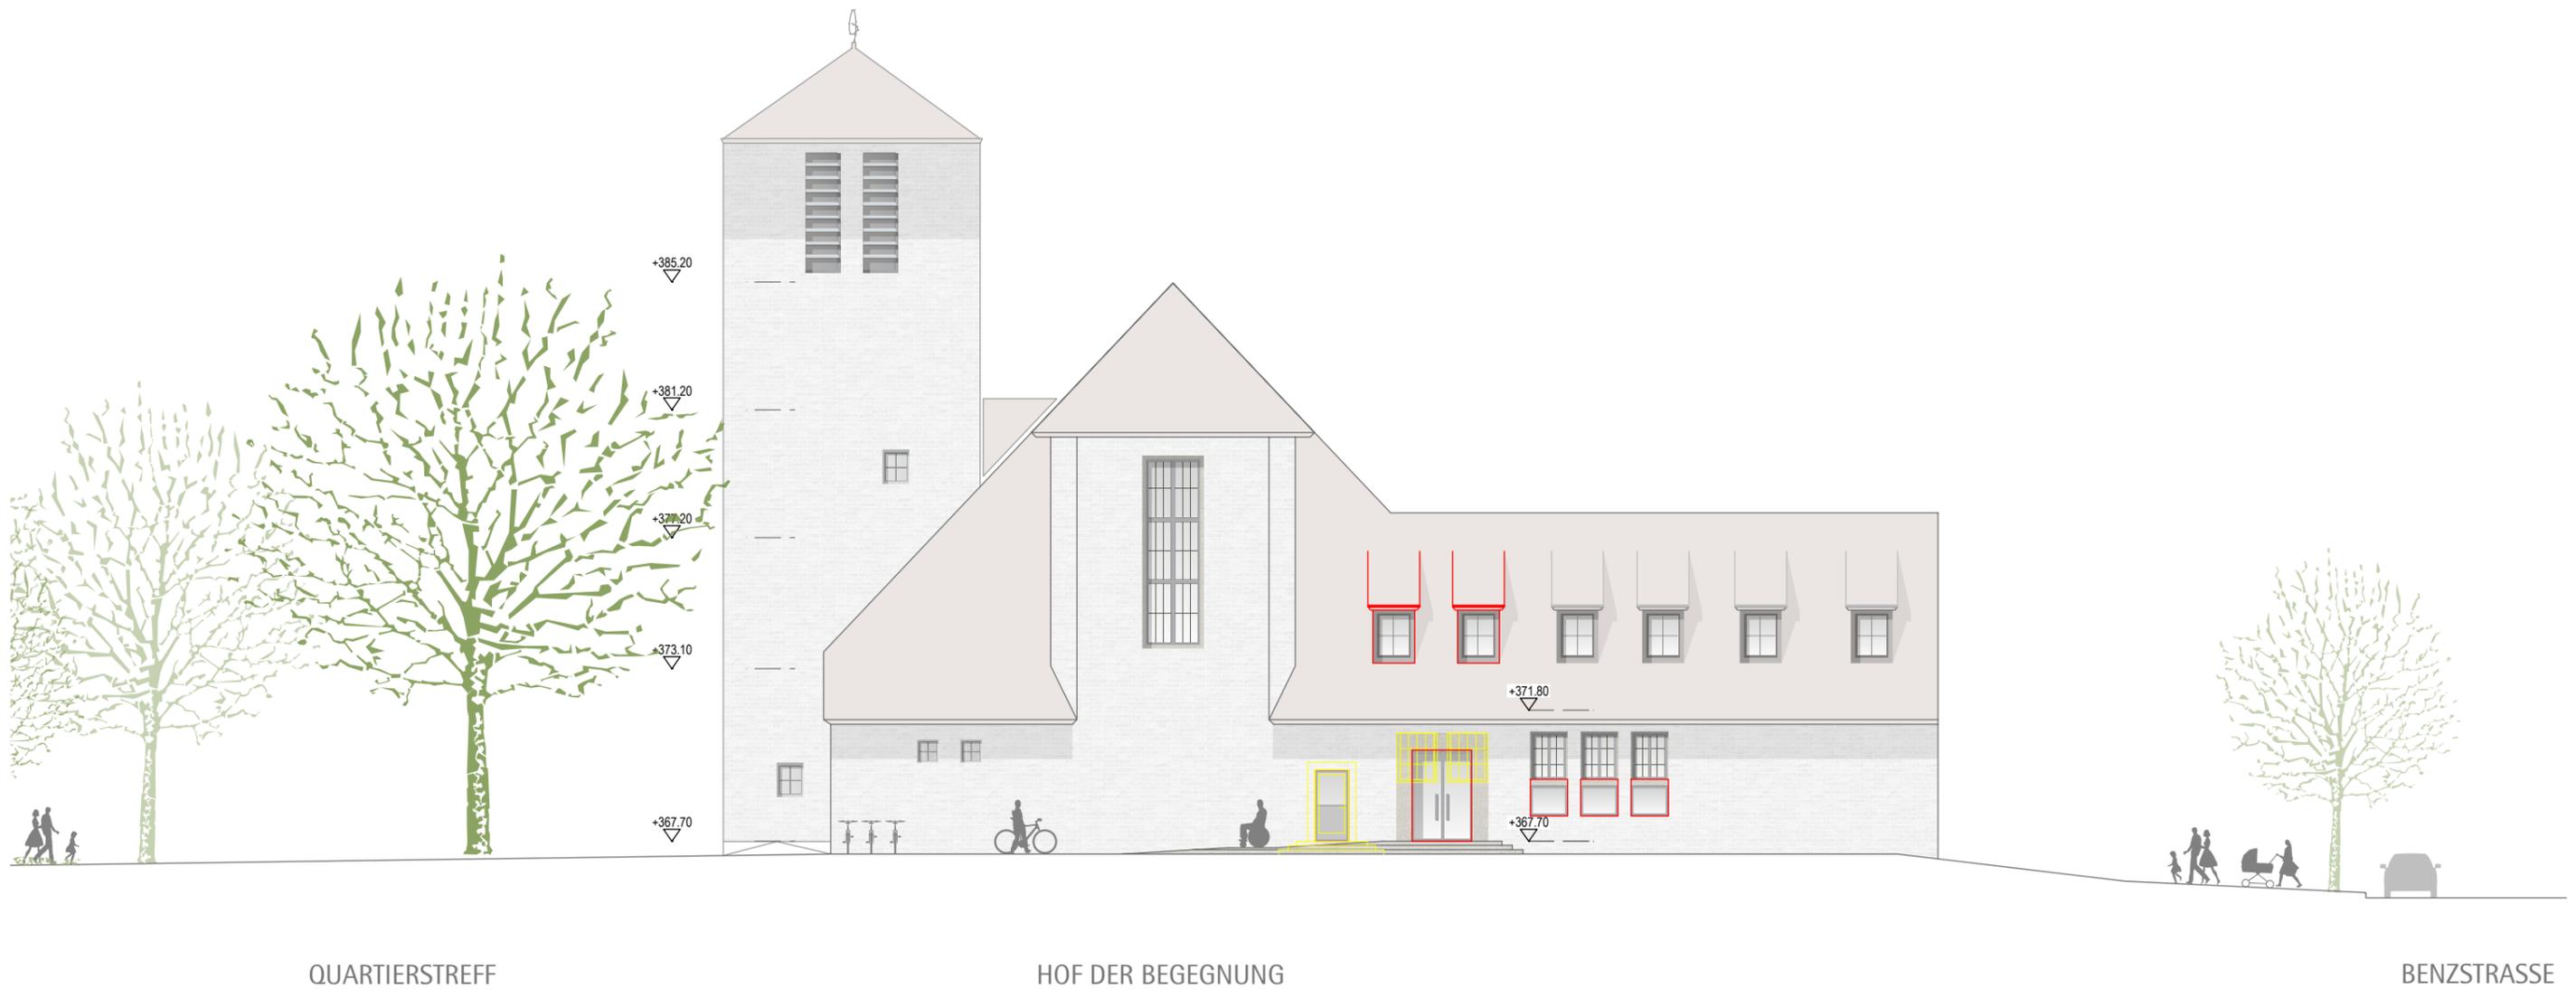
## Ansicht Ost Christuskirche

Neuer Haupteingang zu den Beratungsräumen in der Christuskirche

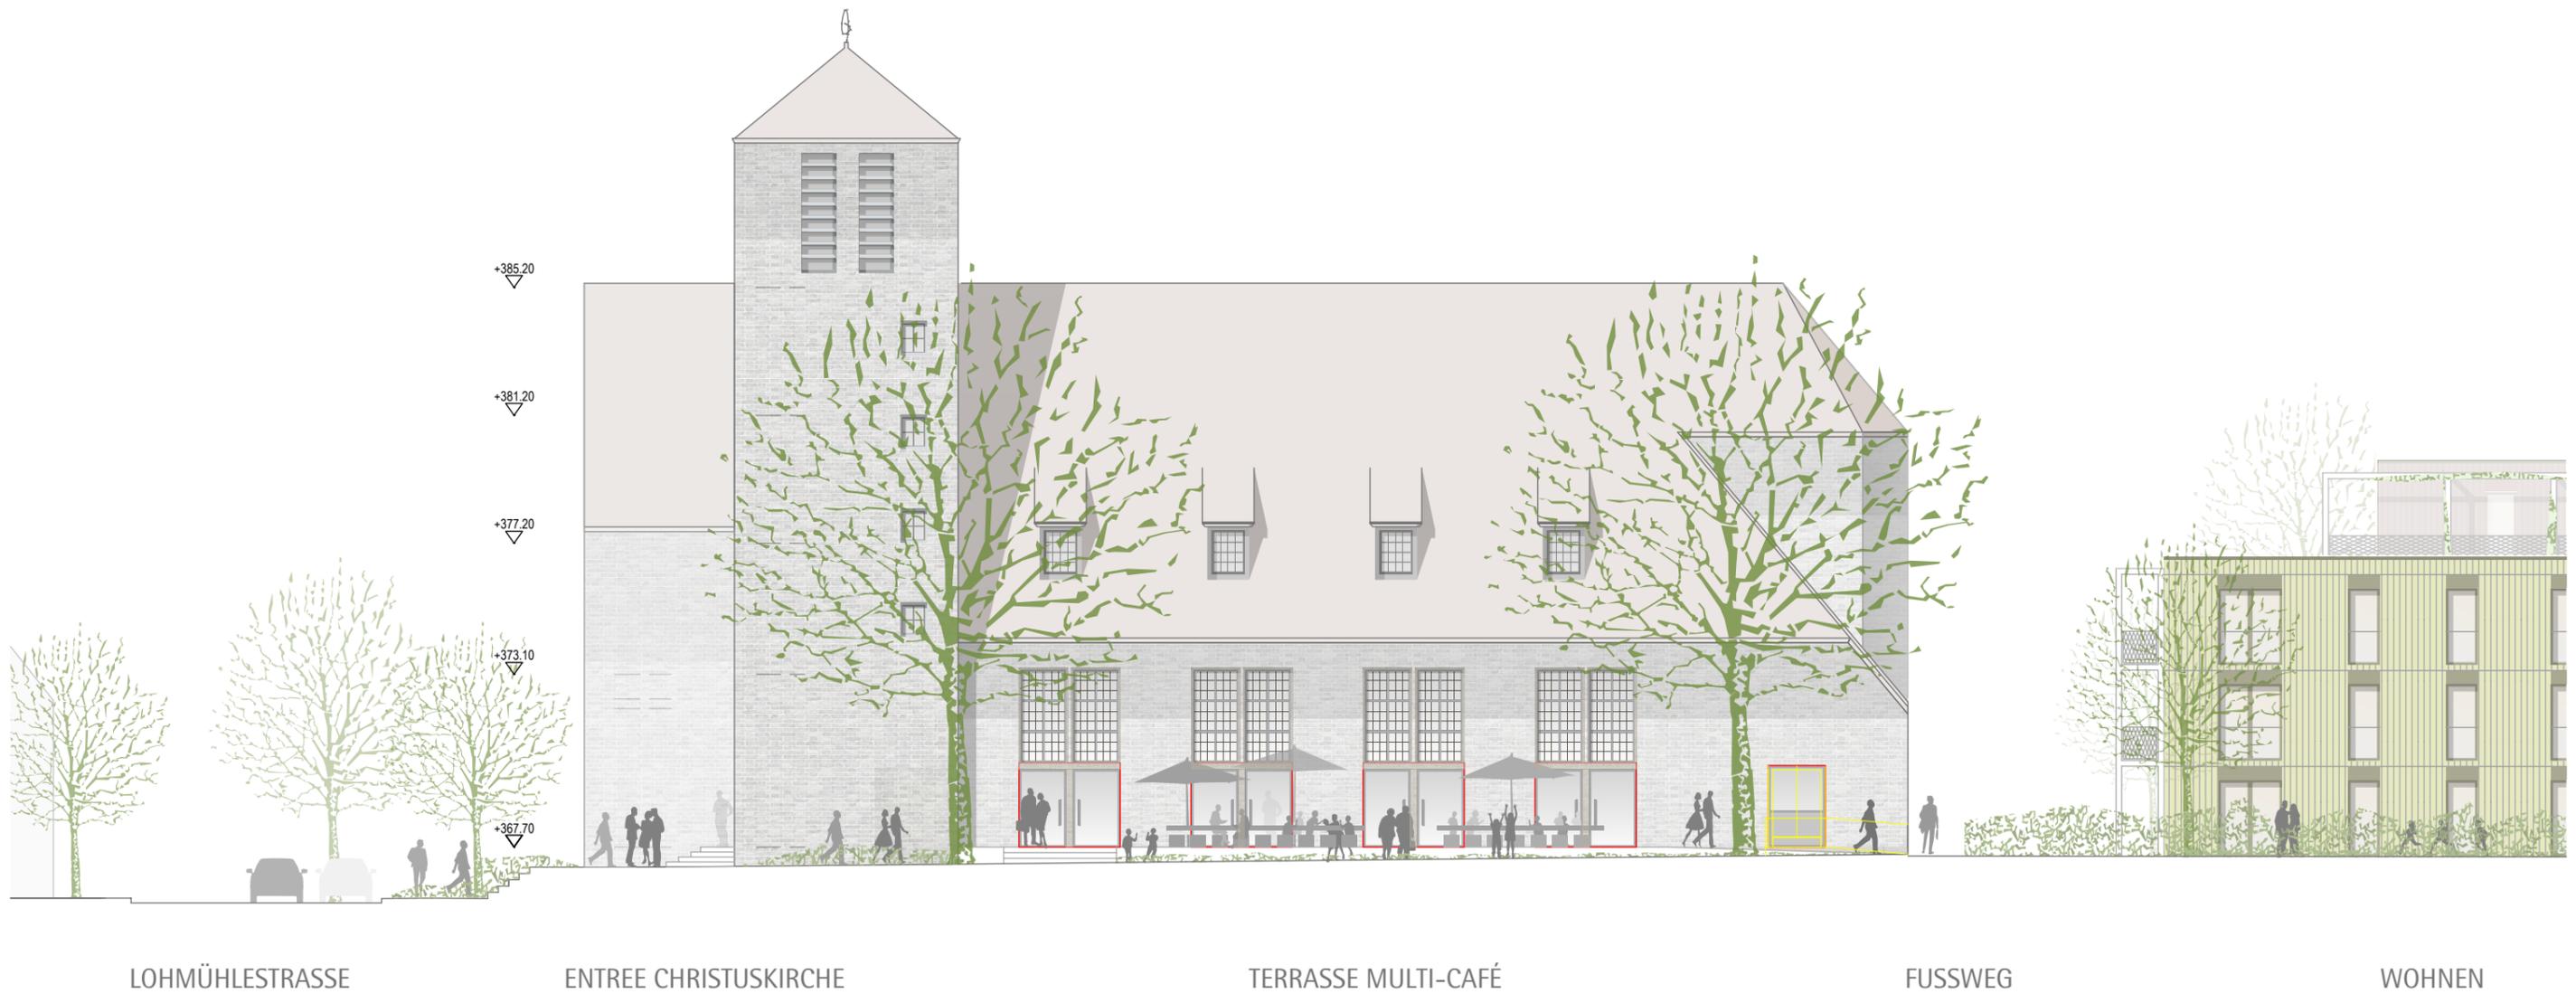
## Ansicht Süd Christuskirche

### Erweiterung Multi-Café zur Terrasse

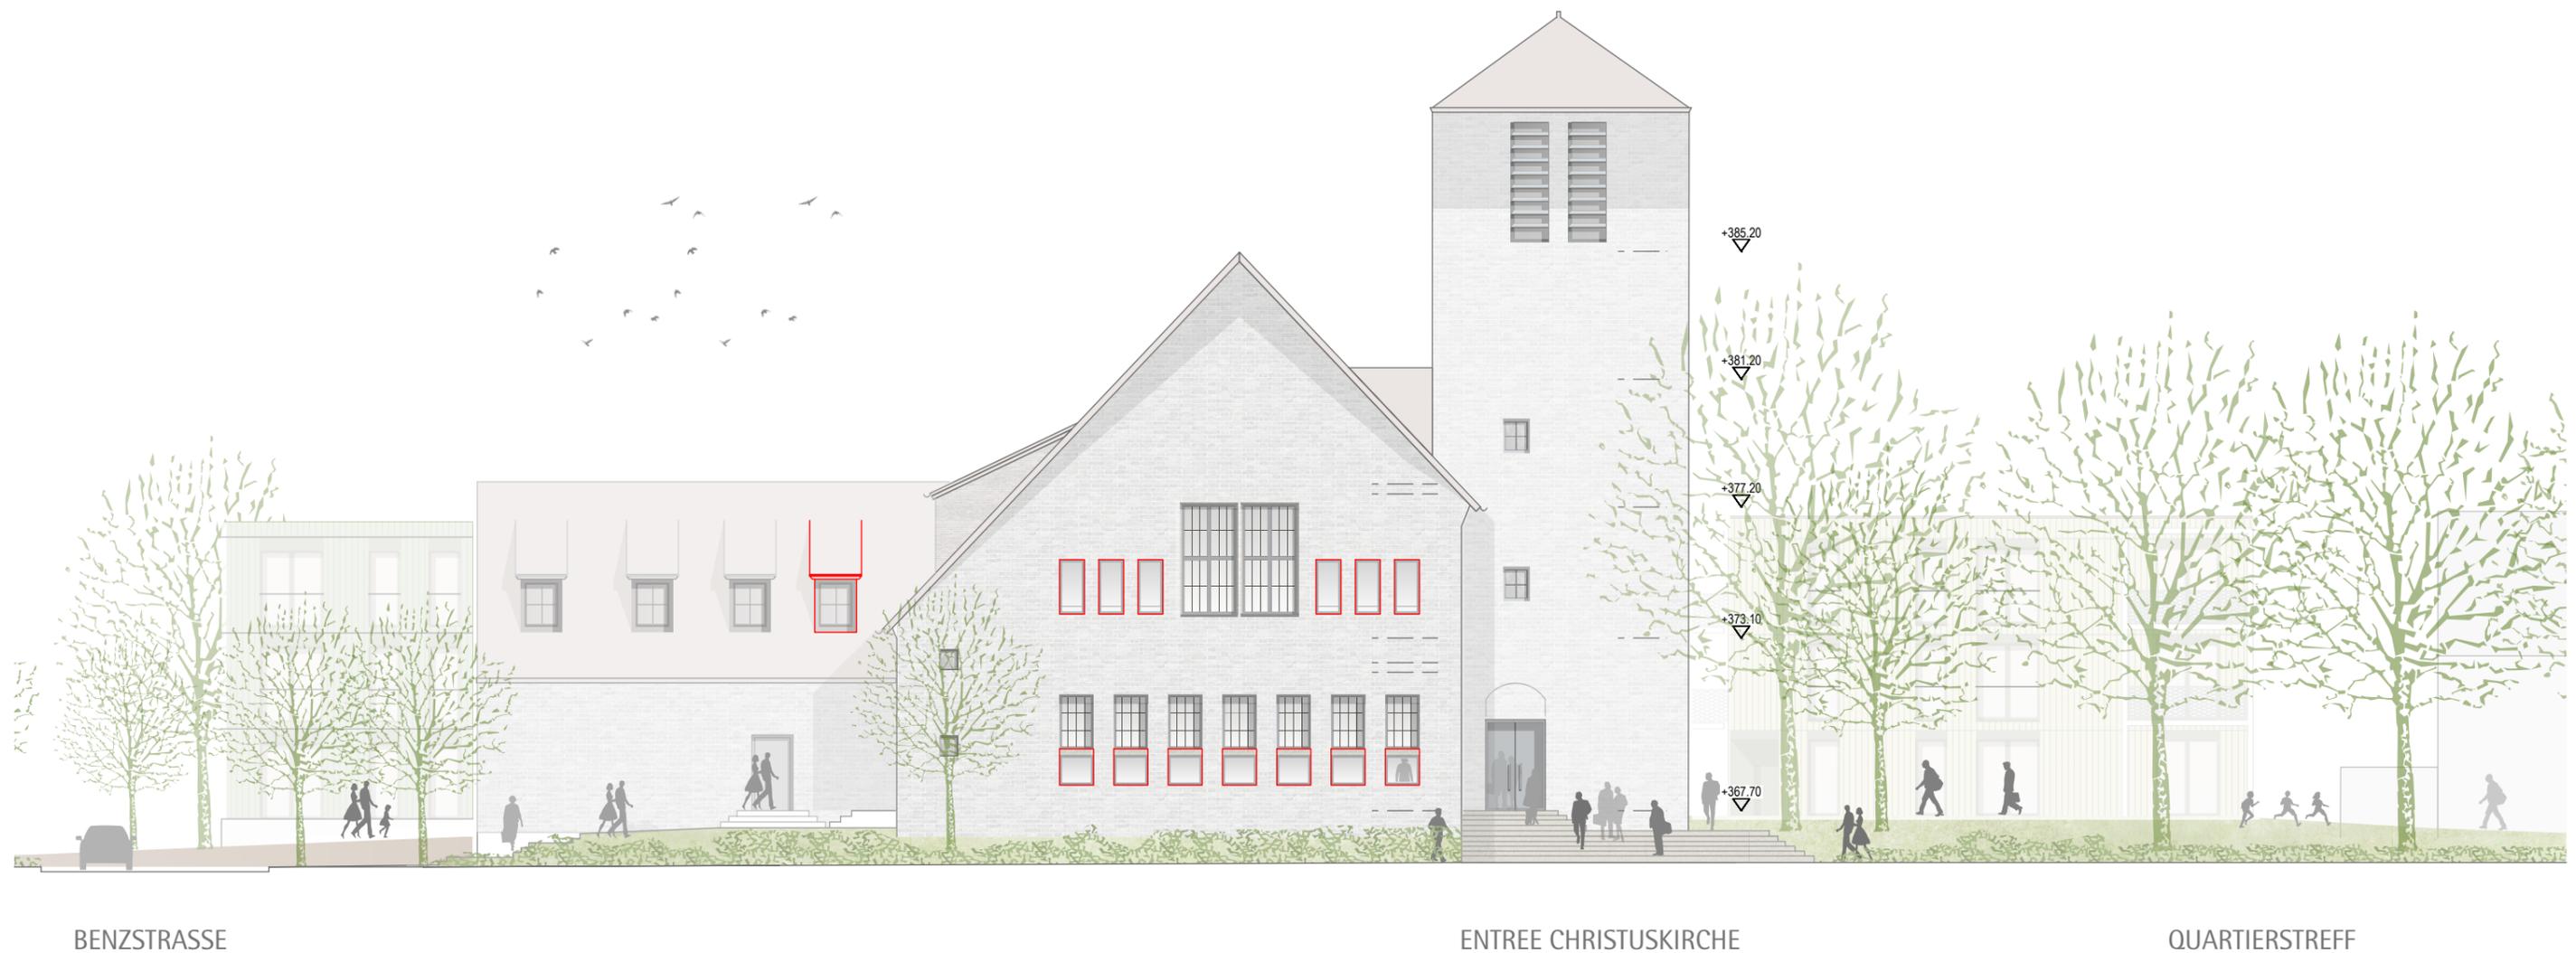
## Ansicht West Christuskirche

Ablesbarkeit Bestand / Ergänzung

Neue Fensteröffnungen für Büroräume im EG und Empore

Frau Kunert trug den jetzigen Planungsstand bei "a + r" vor. Es gab auch von anderer Seite einen Einwand gegen das Maß der Eingriffe an der Westfassade.

Es würde die äußere Präsenz des Diakoniezentrums empfindlich beeinträchtigen, wenn die geplanten Einschnitte in die Fassaden technisch und ästhetisch unbefriedigend ausgeführt würden. Um dieses Risiko zu minimieren und die Gestalt der besonders prominenten Westfassade etwas weniger zu stören, plädiere ich für die nochmalige Beschränkung der Anzahl der zusätzlichen Fenster.<sup>9</sup> Dies ginge, wenn die beiden äußeren neuen Räume im OG jeweils nur ein Fenster erhalten würden.<sup>10</sup>

<sup>10</sup> Vielleicht wäre es „ruhiger“, wenn die vier neuen Fenster oben ähnliche querrrechteckige Formate bekämen wie die unten. Die zusätzlichen EG-Fenster, auch im Seitenflügel (kein nachträglicher *Anbau!*), sollen einheitlich "modern" abgesetzt werden.

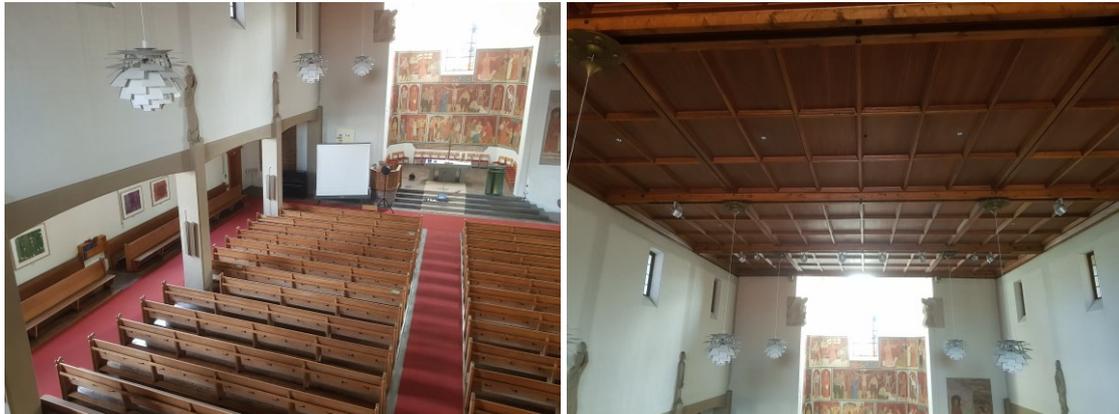
1.2.5. Bilder vom Kirchensaal:

1.2.3.	Der Kirchensaal hat weitgehend schallharte Oberflächen (massive verputzte Wände, Steinboden). Oberflächen mit absorbierenden Eigenschaften gibt es vor allem an der Decke (Holzdecke), in Form eines sehr dünnen Teppichs zwischen den Kirchenbänken sowie in Form vom Sitzpolstern auf den Kirchenbänken,

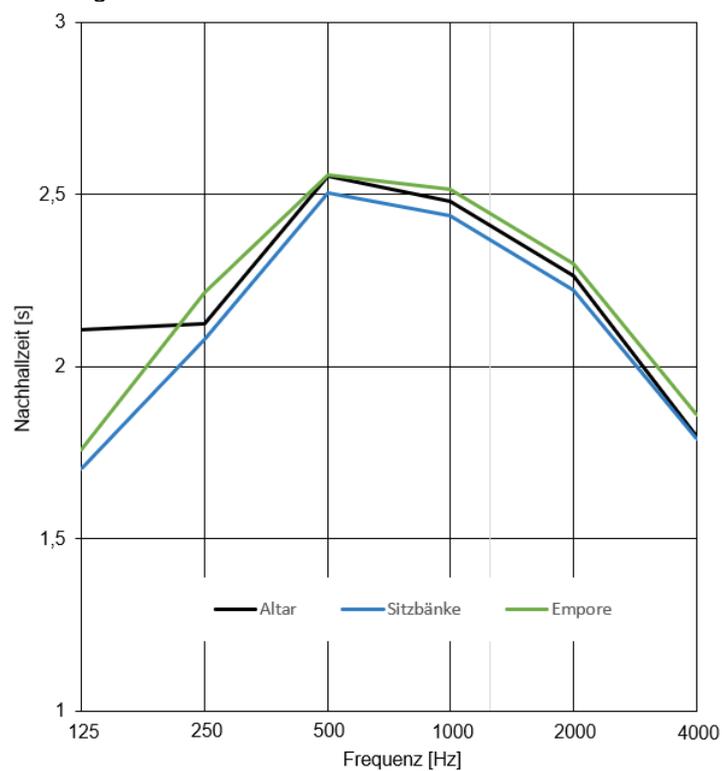
1.2.6. Messergebnisse

1.2.7.	<p>Der Verlauf der Nachhallzeit ist an allen drei Lautsprecherpositionen sehr ähnlich. Nur bei der Sendeposition im Altarbereich bleibt die Nahhallzeit zu tiefen Frequenzen hin eher konstant, an den anderen beiden Positionen fällt sie ab.</p> <p>Die Tatsache, dass die Nachhallzeit zu tiefen Frequenzen hin abnimmt, führt zu der als „sehr angenehm“ empfundenen Raumakustik im Bestand. Es entsteht kein Dröhnen oder Überbetonung von Bässen.</p> <p>Zuhörer bringen absorbierende Eigenschaften vor allem im Bereich der mittleren bis hohen Frequenzen in den Raum, was zur Reduktion der momentan vor allem im mittleren Frequenzbereich längeren Nachhallzeiten führt.</p> <p>Nachhallzeiten zwischen 2 sec und 2,5 sec und vor allem der sehr schöne Frequenzverlauf.</p>

1.2.8.	<p><b>Beurteilung</b></p> <p>Die gemessenen Nachhallzeiten zwischen 2 sec und 2,5 sec und vor allem der sehr schöne Frequenzverlauf bestätigt die von den Nutzern gelobte Raumakustik des Saales.</p>
<b>1.3.</b>	<b>Weiteres Vorgehen</b>

1.3.1.	<p>Als nächstes werden aus den ermittelten Werte die raumakustischen Eigenschaften der vorhandenen Holzdecke herausgerechnet, um damit dann die raumakustischen Eigenschaften des neuen Saales inklusive der Besucher zu prognostizieren.</p>
